Часть IV

Ремонт деревянных яхт

Замена килевой балки, замена и ремонт шпангоутов на примерах яхт «Сириус» и «Арго»

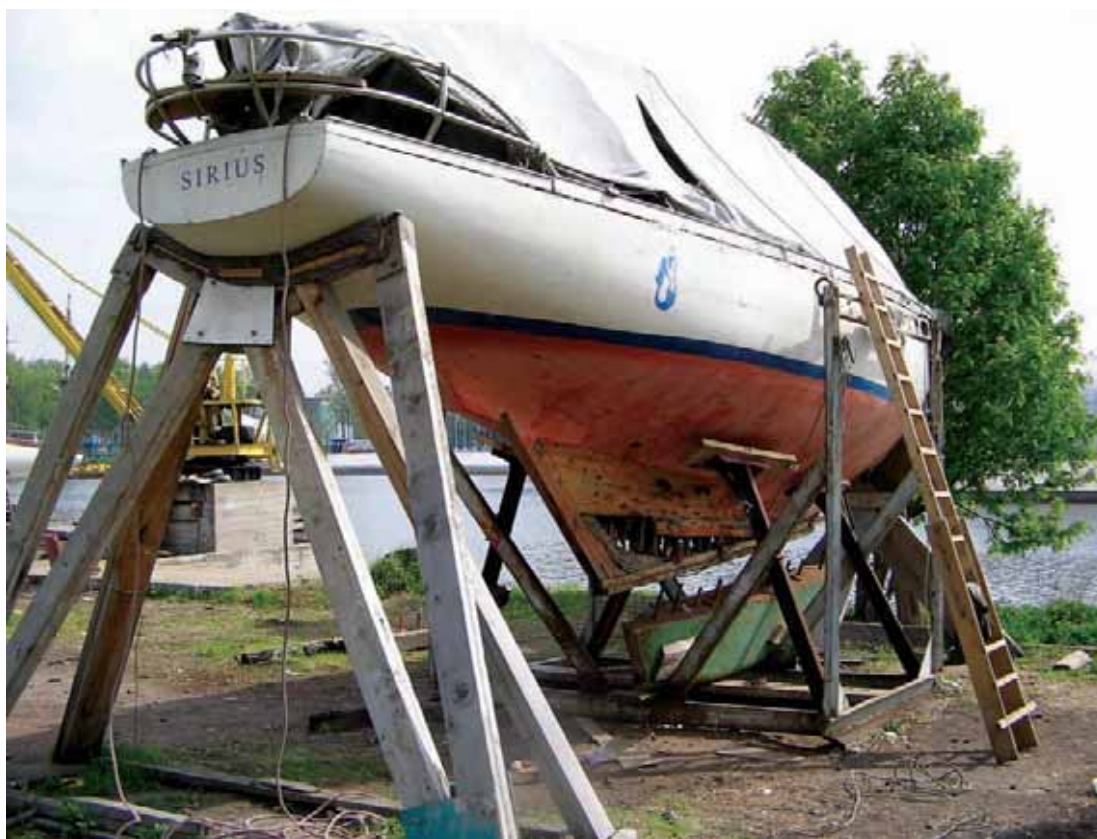
Рис. 1. «Сириус» на кильблоках, здесь же лежит фальшкиль

Чтобы снять фальшкиль, с помощью 20-тонного домкрата подняли яхту над кильблоком, приподняв по очереди нос и корму и подкладывая под фальшкиль деревянные подушки. Подняв лодку на необходимую высоту, подставили под форштевень и контргимберс заранее подготовленные опоры, сняли гайки и тем же способом опустили фальшкиль и положили его в кильблок, где он и пролежал до конца ремонта (рис. 1). Передняя и задняя шпильки на фальшкиле довольно длинные, и поднимать лодку пришлось более чем на полметра. Было немного страшновато. Тем не менее операция оказалась несложной и заняла не более двух часов.

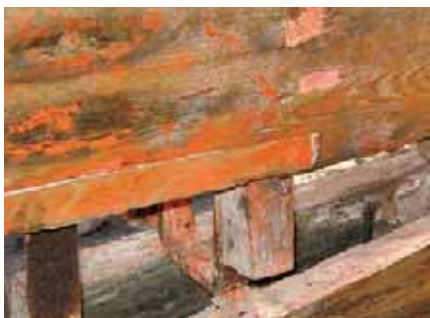
Как нам сказали ветераны, когда-то на борту «Сириуса» протек аккумулятор, располагавшийся в корме. Попадание щелочи на дерево и стало началом процесса разрушения и старн-кницы, и кормовой части килевой балки. Старн-кница разрушилась в центральной части, края пострадали меньше (рис. 2).

Рис. 2. Сгнившая старн-кница

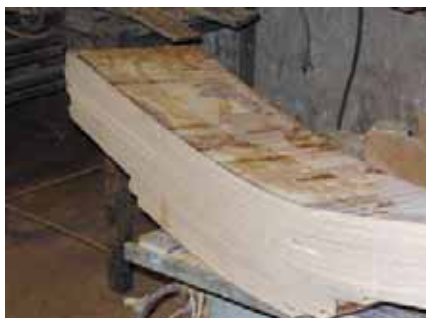
Рис. 3. Заготовка для склеивания новой старн-кницы

бовых досок толщиной 10 мм (рис. 3). Более толстые доски ломались при попытке согнуть их по профилю. Клеили в несколько приемов, по две доски за один раз. Затем отпилили сгнившую часть старой старн-кницы и приклеили на ее место новую (рис. 4).

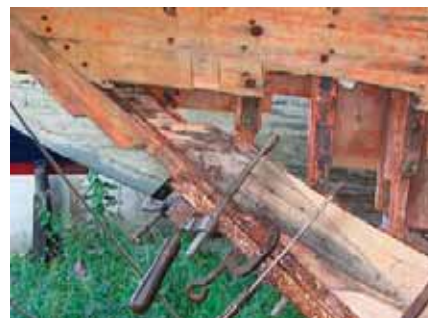
Рис. 4. Ремонт нижней части ахтерштевня

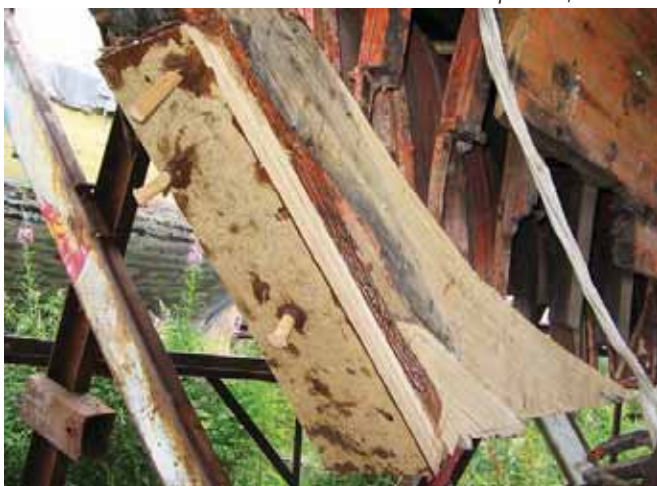
Рис. 5. Деревянные штифты усилили конструкцию нового ахтерштевня

Ахтерштевень расслоился в нижней части, примыкающей к килю, отслоившиеся доски сгнили. Мы их просто заменили. Склеивали между собой две-три доски и потом приклеивали их к ахтерштевню (рис. 5). Для прочности вставили несколько деревянных штифтов (рис. 6).

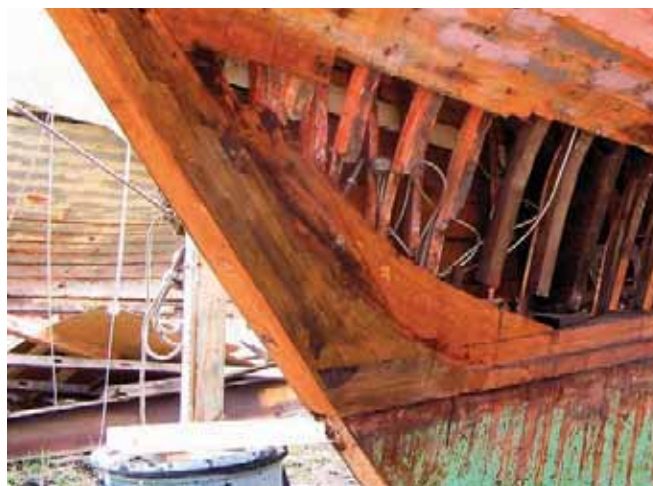
Рис. 6. Готовый ахтерштевень с пристыкованным к нему фальшкилем

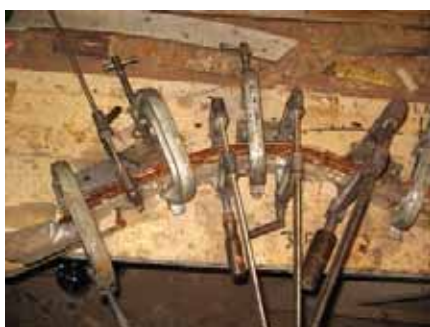
Рис. 7. Выклеивание заготовок новых окончатий шпангоутов

Склеивали заготовки так же, как и старн-кницу (рис. 7). При этом сэндвич из пластин заворачивали в полиэтилен, чтобы не приклеивался к верстаку и инструментам.

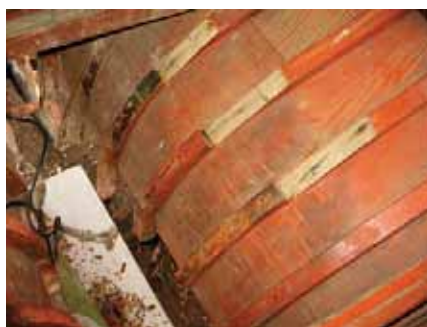
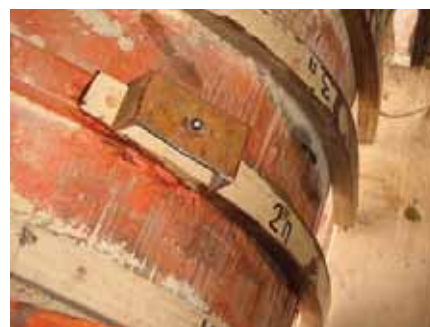
Все шпангоуты в нижней части сгнили. Для нас это оказалось сюрпризом. Мы предполагали, что придется заменить десяток, но чтобы все...

Рис. 8,9. Склеивание «на ус» целой части шпангоута и нового окончания

На старых шпангоутах срезали нижнюю прогнившую часть и «на ус» клеили новую (рис. 8, 9). Для повышения надежности на каждое соединение сверху положили пластину из нержавеющей стали и закрепили ее болтами.

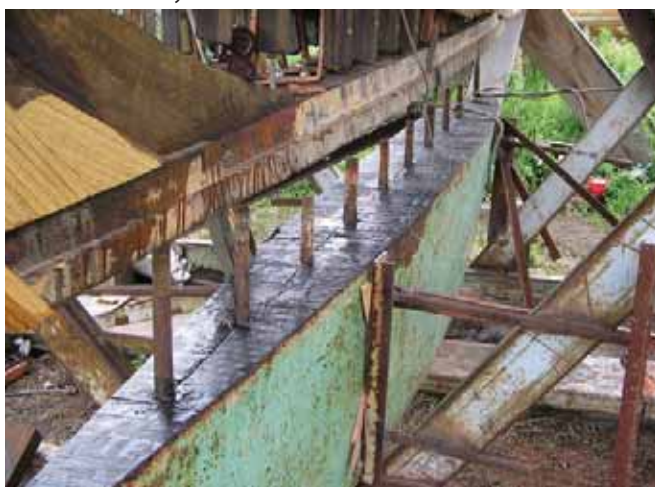
Рис. 10. Подготовка фальшкиля к установке на место

чтобы палуба была горизонтальной. Затем при помощи домкратов и лебедок установили вертикально фальшкиль, совместив шпильки с соответствующими отверстиями, и при помощи двух домкратов подняли его. Непосредственно перед соединением с килевой балкой поверхность фальшкиля, примыкающую к ней, обильно промазали битумной мастикой, чтобы обеспечить герметичность соединения (рис. 10).

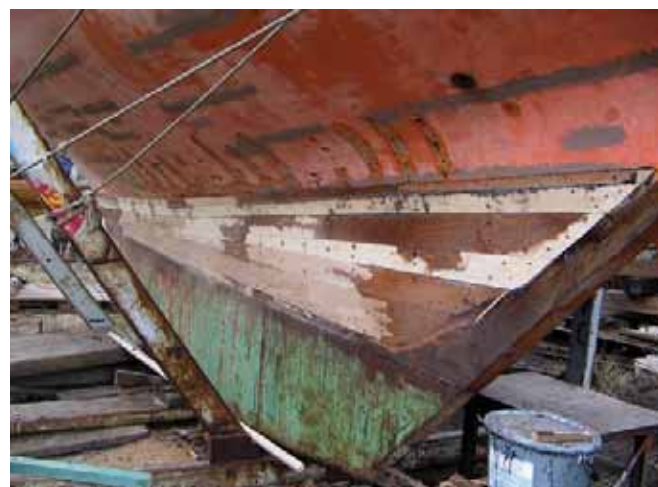
Рис. 11. Примыкающая к килю часть днища после ремонта

Борта зашили так: шпунтовый пояс – дубовой доской, сосной – все остальное. Доски кроили с расширением в корму. При установке бортовых досок мы вместо эпоксидки использовали сикофлекс, который обеспечивает высокую прочность соединения и в то же время не так критичен к качеству прилегания склеиваемых поверхностей (рис. 11).

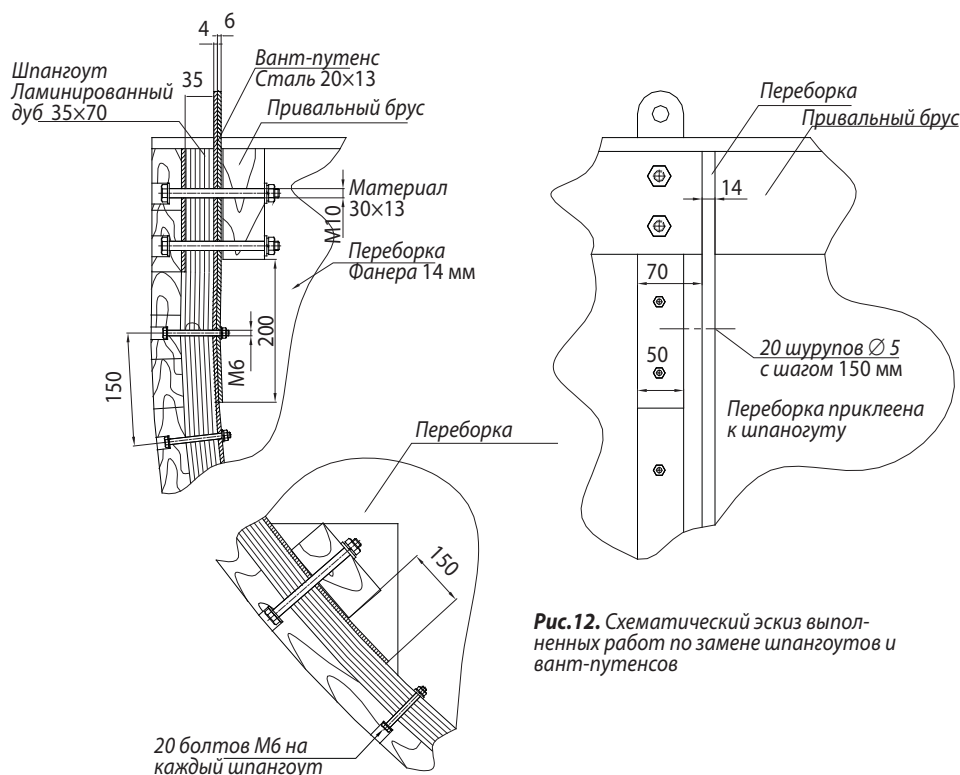
Детальная дефектация корпуса и набора яхты «Арго» выявила совершенно неудовлетворительное состояние стальных шпангоутов как в носовой части яхты, в районе вант-путенсов, так и в кормовой части. Целостность шпангоутов была существенно нарушена под привальными брусками, под стрингерами и в нижней части, в районе крепления к килевой балке и флорам. Практически по всей длине шпангоуты подверглись коррозии, и сечение их сильно истончилось. Наиболее сильно разрушились участки, прилегающие к переборкам и деревянным деталям. В неудовлетворительном состоянии оказались заклепки, соеди-

няющие шпангоуты с корпусом яхты. Они, как и сами шпангоуты, были изготовлены из некоррозионно-стойкой стали, что и явилось причиной их полного или частичного разрушения.

Рис. 12. Схематический эскиз выполненных работ по замене шпангоутов и вант-путенсов

щим образом: по месту выгибали рейку и приклеивали ее на эпоксидную смолу прямо к борту, после чего в шахматном порядке вворачивали нержавеющие шурупы, обеспечивающие качественное прилегание реек к борту и друг к другу. Стыки между рейками разносили по слоям в разные места. Таким образом мы набрали необходимую толщину шпангоута. Затем с палубы завели вант-путенсы – пластины сечением 70×4 мм – на 150 мм ниже стрингера длиной примерно 1000–1200 мм. В верхней части вант-путенсы имели сечение 70×10 мм (там была приварена дополнительная пластина длиной 300 мм и толщиной 6 мм). Вант-путенсы закрепили по штатному через привальный брус нержавеющими болтами М10, а затем по всей длине вант-путенса – болтами М6 в каждый второй пояс обшивки (рис. 12).

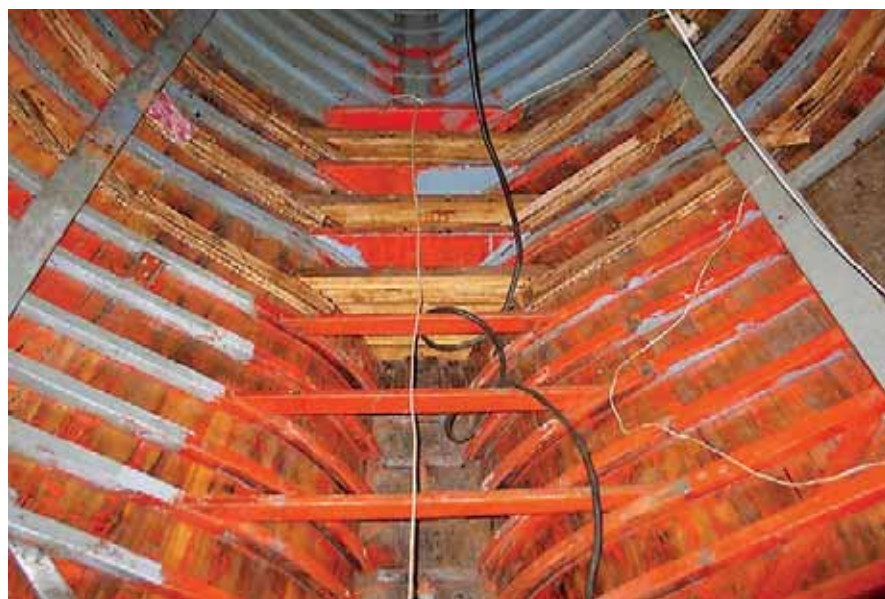
Рис. 13. Новые флоры и шпангоуты на яхте «Арго»

Флоры сделали из дубовой доски 50 мм толщиной и шириной 60 мм, каждая доска подгонялась индивидуально для обеспечения качественного прилегания к бортам и шпангоутам. Получившийся пакет стянули шпильками и прижали к килевой балке и шпангоутам (рис. 13). Шпильки свободными концами крепили швеллер – опору мачты.
