Вадим Манухин, Александр Кульцеп

# Ремонт деревянных яхт

(окончание)

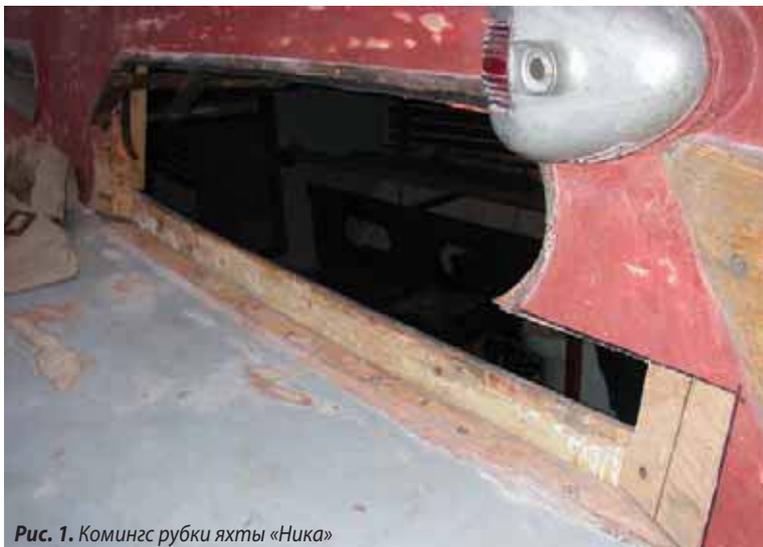
Как известно, рубка на «Л-6» собрана отдельно от корпуса и притянута к карлингсам и бимсам через резиновую прокладку оцинкованными болтами. Изнутри щель между рубкой и палубой закрыта планкой на шурупах и густотертых белилах. Там, где болты проходят под иллюминаторами из-за некачественной герметизации последних, влага проникала под болты и вызывала гниение комингсов и частично карлингсов. Естественно, появлялась раздражающая течь сверху. Не имея возможности заменить комингсы рубки целиком, пришлось вырезать и менять их участки только под иллюминаторами (рис.1).

Рис. 1. Комингс рубки яхты «Ника»

ется склейка, например, стола должна быть значительно больше жесткости заготовки. При ремонте комингса мы склеили заготовку из трех дубовых досок по толщине, предварительно вычислив ординаты по приведенной выше формуле. Кривизна склеенной заготовки практически точно соответствовала кривизне комингса, и после заусовки и подгонки она была вклеена в комингс без дополнительного изгиба.

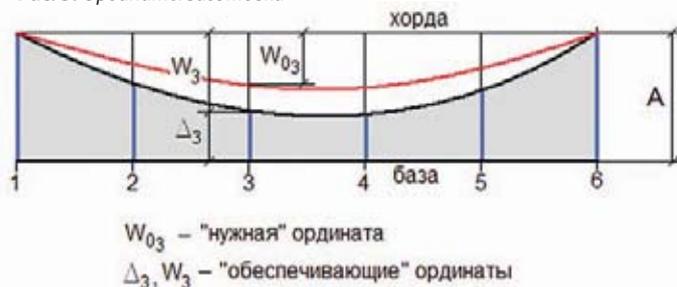
На практике при ремонте следует измерить несколько ординат криволинейной исходной детали  $W_{0i}$  в намеченных сечениях  $i$  по ее длине от хорды, затем на стенде обеспечить в этих же сечениях ординаты  $W_i = [n^2/(n^2 - 1)] \times W_{0i}$  от хорды или  $D_i = A - W_i$  от принятой базы, где  $A$  – расстояние от хорды до базы (рис.3). Заметим, что жесткость базы, на которой выполня-

Рис. 3. Ординаты заготовки

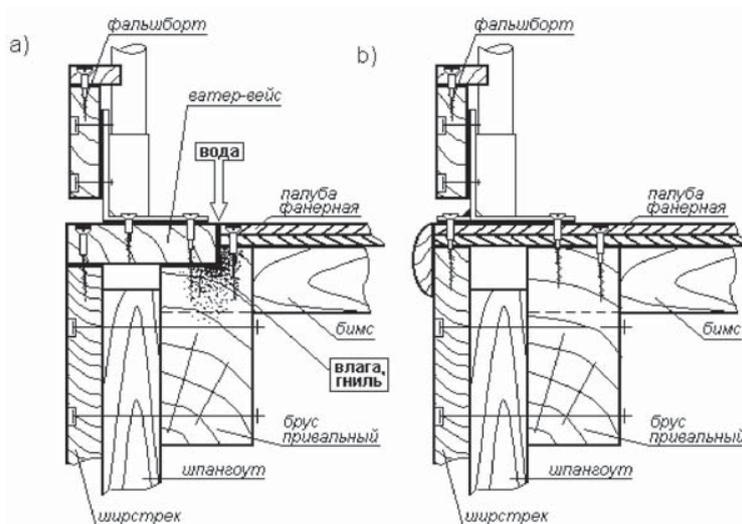
избежать при разработке проекта (и которые надо улучшать при ремонтах), например, соединение фанерной палубы с ватервейсом, соединение ахтерштевня с килевой балкой, устройство гелмпорта (рис. 4–6) и др.

Рис. 4. Узел соединения палубы и борта: а – оригинальная конструкция, б – рекомендуемая конструкция

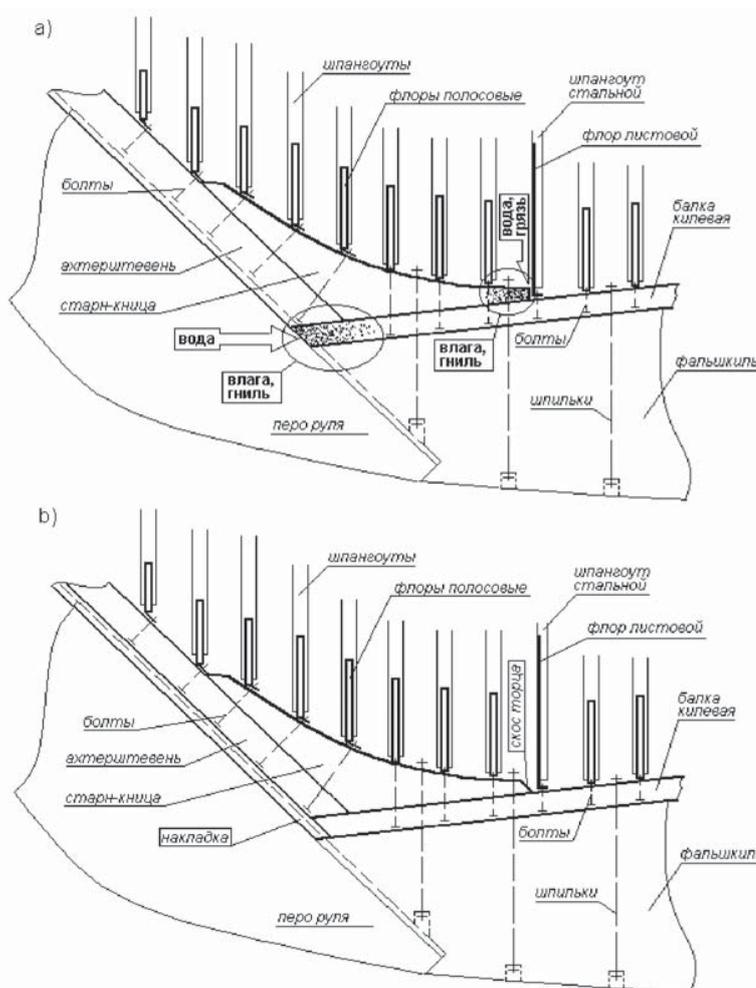
Рис. 5. Соединение килевой балки и актерштевня: а – оригинальная конструкция, б – рекомендуемая конструкция

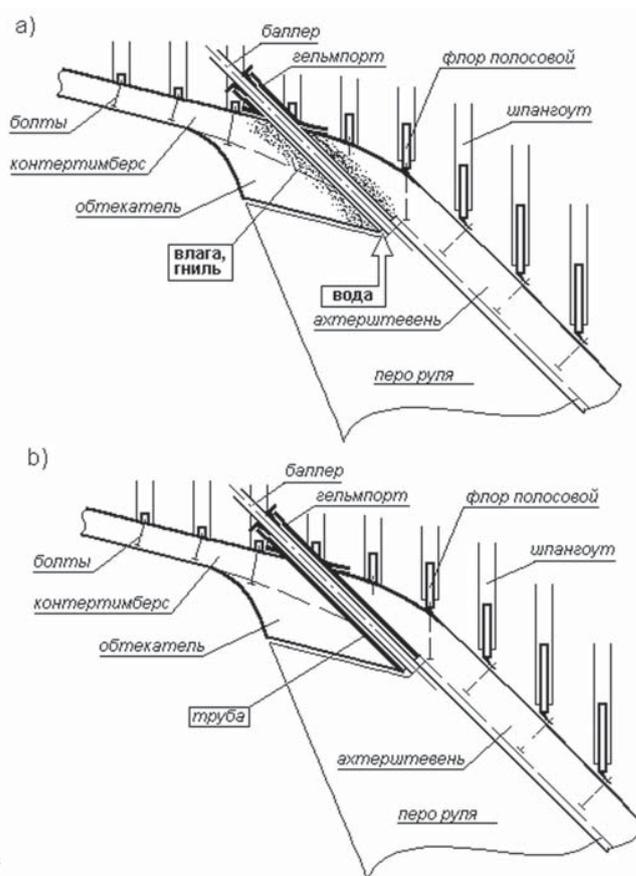
Рис. 6. Конструкция гельмпорта: а – оригинальная конструкция; б – рекомендуемая конструкция
