Аркадий Смекалов,
фото из архива автора

Восстановление яхты «Звезда»

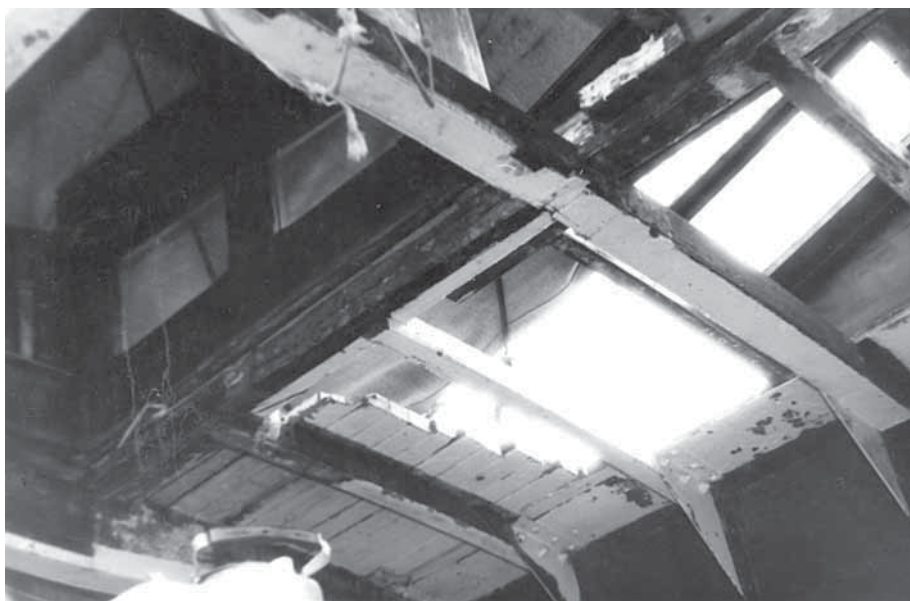
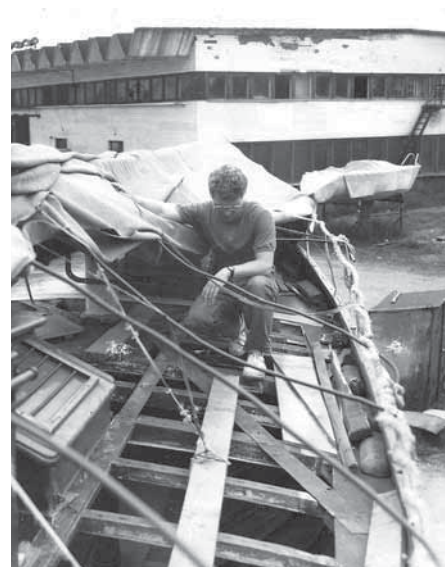
Ремонт и разборка конструкций палубы, 1991 год

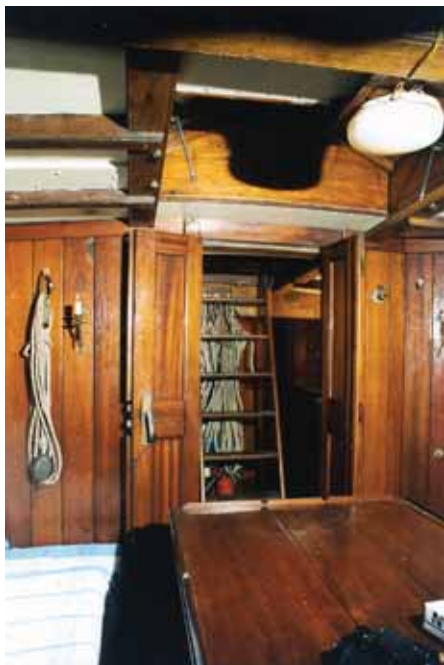
Восстановленный интерьер (тик, махагон), 1993 год

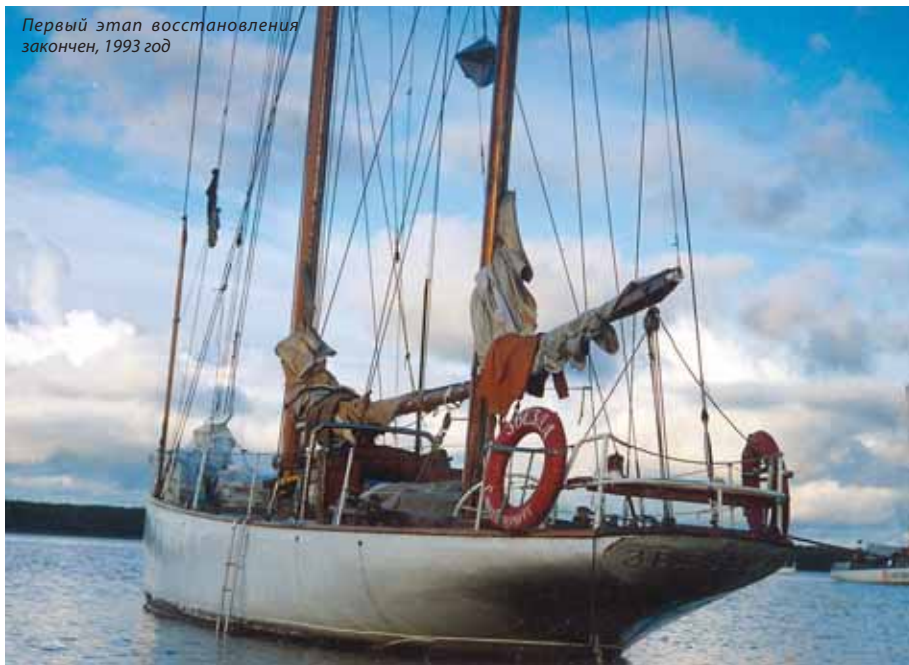
Первый этап восстановления закончен, 1993 год
