Самостоятельный ремонт яхты «Картер 30»

Часть вторая. Реконструкция узла сопряжения мачты и корпуса

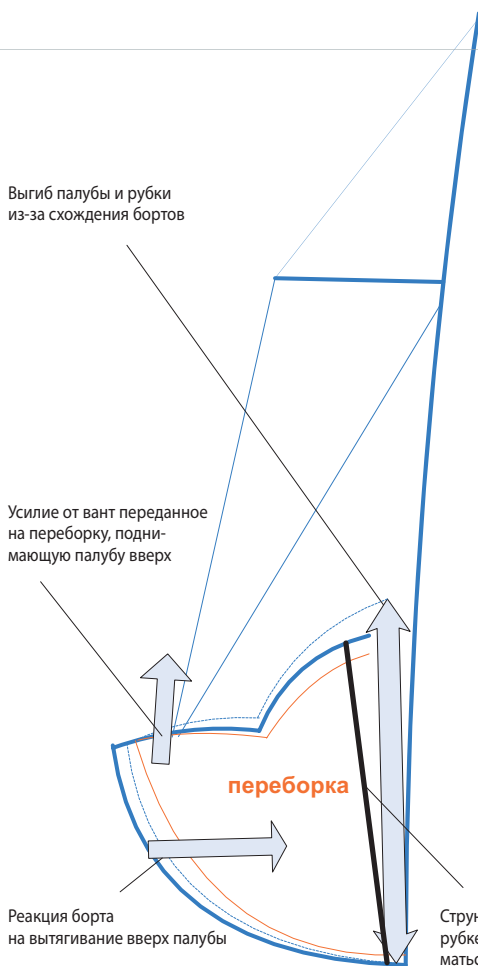
тянет палубу, борт и корпус, грубо говоря, вверх. По сути (учитывая то, что мачта сама упирается в корпус) эта конструкция отдаленно напоминает лук. В нем роль тетивы отведена вантам, мачта является собственно дугой лука, а часть корпуса между степсом и наветренной вантой – жесткой частью этой дуги. Все было бы хорошо, если бы та часть лука, которая должна быть жесткой, и в самом деле была бы таковой. А если бы в этом месте были правильно установлены точно рассчитанные элементы силового набора, то корпус успешно противостоял бы нагрузкам и не деформировался (рис. 1).

Рис. 1. Силы, стягивающие борта

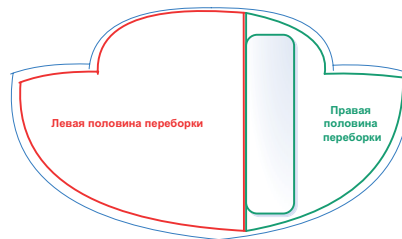
Рис. 2. Части переборки

сстыкованных торцами. Место стыка скрыто под фанеровкой и находится по левой кромке отверстия прохода. Таким образом, переборка, и так ослабленная наличием прохода справа, реально ничего не связывает в единый контур: левоцентральная и правая части переборки практически независимы друг от друга (рис. 2).

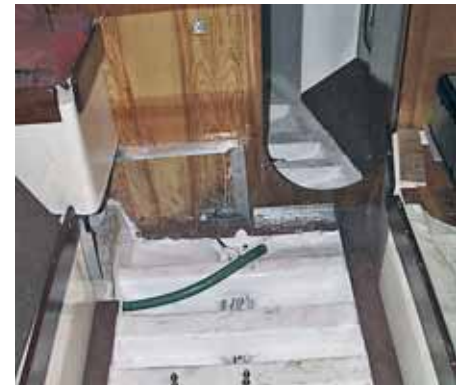
будучи приформована к дереву переборки, создает великолепные условия для превращения переборки снизу в полную труху. Внизу всегда есть некая сырость (вода идет в килевую яму и с мачты из-за дождя, и из гальюна при мытье рук, и т. д.); условия для проветривания отсутствуют – этого уже более чем достаточно. На большинстве «ярузелек», где не углядели этой проблемы, переборка как объект полностью отсутствует до уровня верхней подушки табуретки. Видимость дерева есть, а дерева уже нет. Поэтому если вы еще не опоздали – отрывайте табуретку немедленно. Если «еще рано», то все равно отрывайте – переборку все равно придется восстанавливать, и табуретка будет мешать (рис. 3).

Рис. 3. Снятая табуретка. Видны уголки для ее монтажа на штатном месте

- табуретка была сделана съемной, для чего на переборку установили уголок (рис. 3);

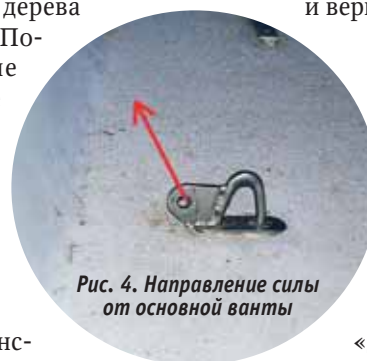
сваркой прочности прутка, здесь уже заложена проблема – основная ванта (которую обычно набивают изрядно) создает своим присутствием ненормальный момент на разрыв той ноги U-образного рыма, к которому это ухо приварено (рис. 4).

Рис. 4. Направление силы от основной ванты

Мне этой истории более чем достаточно, чтобы всерьез задуматься о необходимости превентивно заменить этот рым на два нормальных, U-образных. Но этого мы еще не проходили. Пусть это будет темой «домашней работы» читателя.

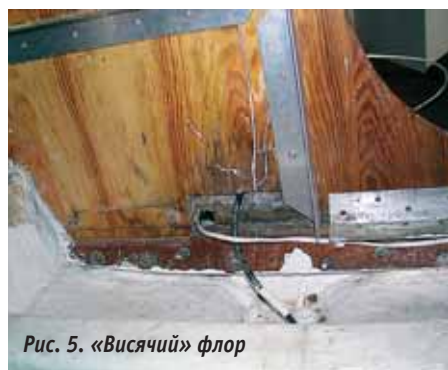
Рис. 5. «Висячий» флор

- снизу со стороны кают-компания с зазором в 20–30 мм над днищем был установлен красноедеревый брус сечением примерно 40×40 мм, посаженный

на винты и притянутый к подступовой пластине, являющейся частью «паука»; получилось нечто напоминающее «висячий флор» (рис. 5);

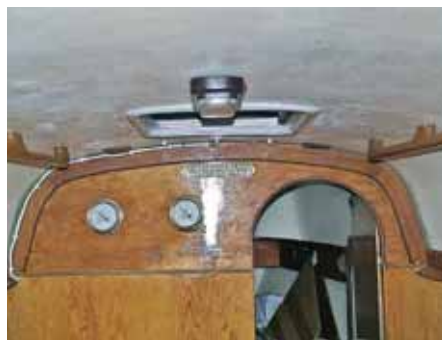
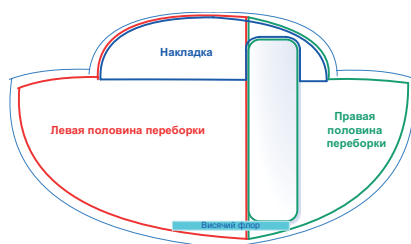
Рис. 6. Накладка, стягивающая переборку сверху

Рис. 7. Элементы, связывающие переборку

- сверху была снята раскладка и с обеих сторон на переборку были приклеены на эпоксидную смолу и стянуты винтами достаточно большие по площади накладки из 16-миллиметровой водостойкой фанеры;

- после этого верх переборки с накладками был приформован с обеих сторон к крыше рубки;

место, а фанерные накладки покрыты лаком с морилкой (рис. 6 и 7).

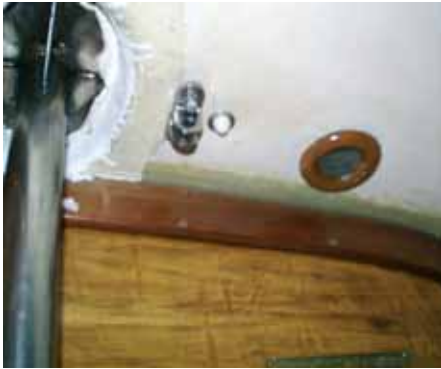
Рис. 8. Верхняя точка крепления струны

Основная проблема – в верхней точке крепления струны. Оно выполнено следующим образом: снизу установлена пластина с двумя «ушами» для крепления оковки струны (рым). Со стороны палубы прямо в стеклопластик без каких-либо разгрузочных прокладок, площадок или шайб установлены два рым-болта с кольцами, гайки которых и притягивают снизу пластину с «ушами» (рис. 8). Конструкция крыши рубки – классический «сэндвич»: два слоя стеклопластика толщиной 7–9 мм с наполнителем посередине. Обычно это – бальза толщиной 20–25 мм (рис. 11). Естественно, что нагрузка на рым-болты, не разнесенная изначально, со временем продавливает бальзу. Далее под стеклопластик заходит вода, бальза гниет, и прочность в этом месте уменьшается до нуля: слои стеклопластика сходятся вплотную.

В нашем случае был вскрыт наружный слой палубного пластика размерами ок. 100×500 мм, вытянутый в продольном направлении, с центром в точке крепления струны. Сначала была удалена вся гнилая бальза (и бальзой-то это назвать трудно – мокрая труха). Площадь полного поражения наполнителя была очень большая: она охватывала практически всю ширину палубы между пяртнерсом и левым коробом

В качестве нового наполнителя вместо бальзы между слоями стеклопластика было положено несколько кусков красного дерева соответствующей толщины. Стыки и полости заполнили шпаклевкой из полиэфирной смолы, краснодеревых опилок и аэросила. После чего верхний слой пластика уложили обратно и приклеили к остальной части палубы рубки.

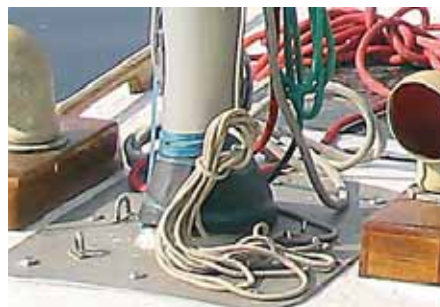
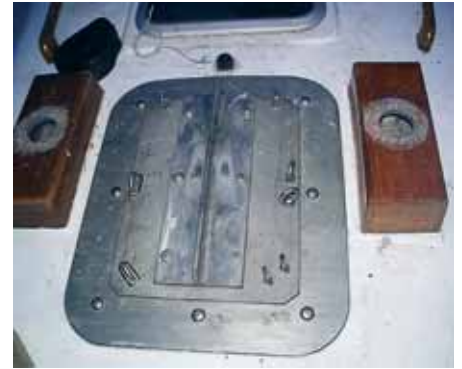
Рис. 9. «Ошейник»

Рис. 10. Стандерс с погоном

Для разнесения нагрузки и укрепления этого участка палубы изготовили так называемый «ошейник» – прямоугольную пластину из 5-миллиметровой нержавеющей стали с отверстием под пяртнерс посередине (рис. 9, 10). Размеры – 500×700 мм. Для плотного прилегания «ошейнику» придали соответствующую погнбь. Поверхность палубы рубки под ним залили герметиком (ушло около 300 мл). «Ошейник» был притянут шестью болтами, плюс два рыма крепления струны и в противовес им – U-образный рым справа от пяртнерса.

Размеры «ошейника» были выбраны с таким расчетом, чтобы он своей плоскостью через палубу опирался на поперечную и продольную переборки.
