Шесть лет с «Honda 2»

Борис и Виталий Синильщиковы.

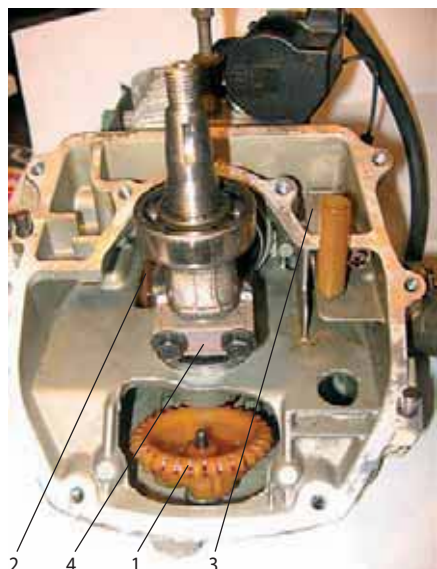
Рис.1. Картер (верхняя крышка снята):
1 – наклонная шестерня, 2 – зубчатый диск,
3 – лепестковый обратный клапан, 4 – шатун.

Основной особенностью двигателя является то, что цилиндр, головка и половинка картера представляют собой одну деталь, причем картер имеет косой разъем. На рис. 1 верхняя половинка картера снята. Снизу картер закрыт крышкой, которая служит резервуаром для масла; в ней же находятся шестерни газораспределения. На большой шестерне имеется один кулачок, к нему с разных сторон прижимаются рычаги, воздействующие на толкатели клапанов. Малая шестерня вращает на-

клонную шестерню 1 (рис. 1), которая приводит масло в круговое движение вдоль стенок, что способствует его охлаждению и частично разбрызгивает. Основное разбрызгивание масла производит вертикально расположенный диск с зубчиками 2, он приводится во вращение от большой шестерни газораспределения. Поступление масляного тумана ко всем узлам облегчается за счет установки лепесткового обратного клапана 3 в системе вентиляции картера. Когда поршень идет вверх, в картере возникает разрежение и под поршень подсасывается прежде всего масляный туман, а не наружный воздух. Установка обратного клапана также поддерживает в картере разрежение и уменьшает утечки масла.

Другой особенностью двигателя является наличие алюминиевого шатуна 4 с разъемной нижней головкой, причем используется подшипник скольжения, и шейка коленчатого вала вращается непосредственно в шатуне. Алюминиевый поршень ходит по алюминиевому цилиндру; по крайней мере, внешне следов хромирования стенки цилиндра не видно.

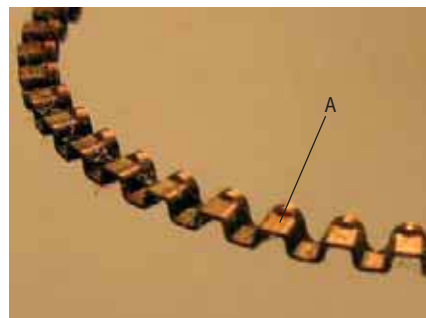
Сначала нам показалось, что изношен осевой расширитель маслосъемных колец: в местах его взаимодействия с самими маслосъемными кольцами имелись плоские блестящие

Рис.2. Осевой расширитель маслосъемных колец. Участки «А» обработаны механически.

участки (рис. 2, А). Однако оказалось, что эти участки имеют механическую обработку и на новых кольцах (по-видимому, для того, чтобы более точно выдержать высоту расширителя). Отметим, что расширители у большинства обычных двигателей такую обработку не проходят.
