Аварии яхт «Экватор» и «Фантом»

Предварительные выводы

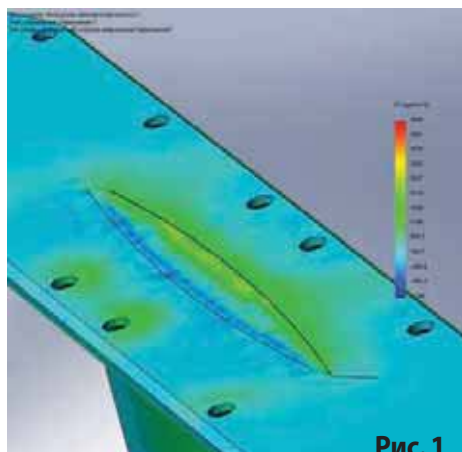
Рис. 1

1. Из-за концентрации напряжений в шве заглушки фланца, имеющей малую толщину, образовалась сплошная трещина по периметру заглушки, которая и вывела ее из работы. На рис. 1 и 2 показаны распределения главного напряжения σ . Фактическая концентрация была явно больше расчетной.

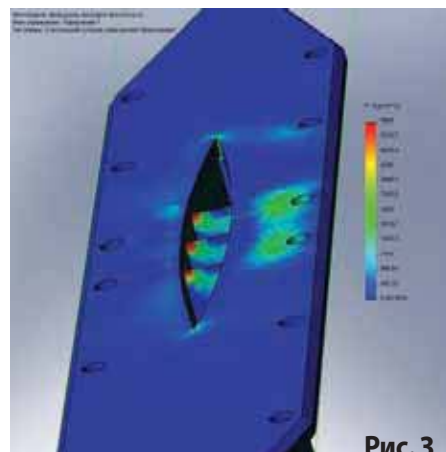
Рис. 3

2. После выхода из строя заглушки (рис. 3 и 4) внутренние усилия резко перераспределились, и свободные концы ребер жесткости превратились в жесткие точки с очень большой концентрацией напряжений. Эквивалентные напряжения в корневом сечении стойки фальшкиля существенно превысили предел текучести для стали 10ХСНД (примерно 4000 кгс/см²). Концы ребер жесткости в местах концентрации напряжений оторвались, и места отрыва, в свою очередь, превратились в мощные концентраторы напряжений для оболочек стойки фальшкиля. В этих местах и начала развиваться вязкая трещина, увеличивающаяся при каждом значительном нагружении (например, при бродчинге). Вибрационные нагрузки при транспортировке яхты с фальшкилем также могли сыграть дополнительную роль в ускорении развития трещины, но установить влияние такой перевозки на скорость разрушения не представляется возможным.

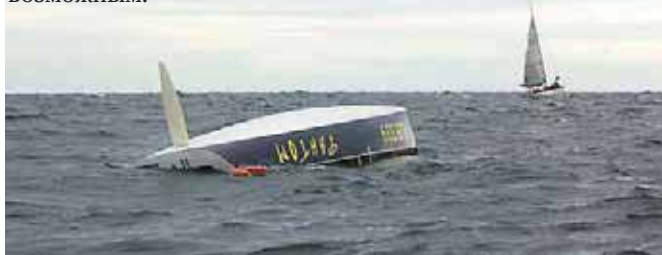
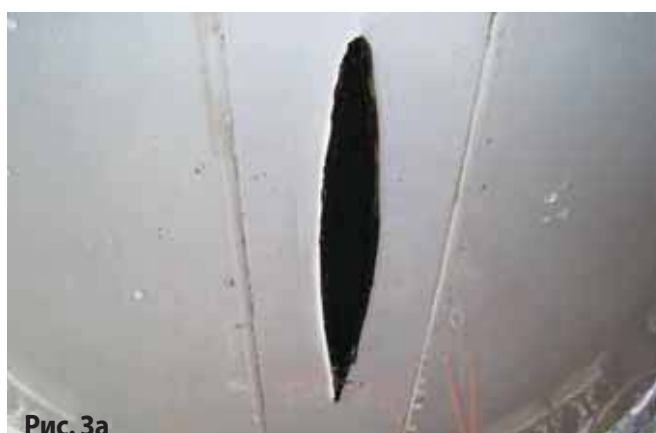
Рис. 3а

Днище яхты с оторванным килем

Основной причиной разрушения стала замена сборщиком толщины заглушки фальшкиля с 10 мм по проекту на 5 мм («Экватор») и 4 мм («Фантом»). Эти выводы подтверждают контрольные расчеты.

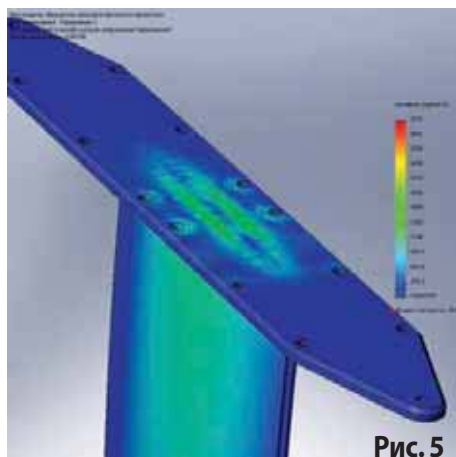
Рис. 5

Следует добавить, что во всех расчетных случаях рассматривалось нагружение фальшкиля при крене на 90°. Расчеты проводились в рамках линейной теории НДС. На рис. 5 и 6 показано распределение напряжений для конструкции, соответствующей проекту.
