Старый «пластик» исправно служит

Иван Шулькин. Фото автора

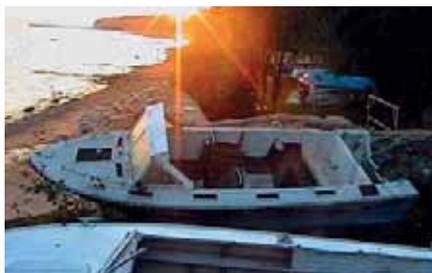
В таком виде моя лодка провела на берегу многие годы

Фотографии не передают того, во что превратилась лодка от долгого бездействия – она провалялась около двадцати лет на берегу без ухода, просушки и т.п. Знакомые говорили, что такое практически не восстанавливается и проще выкинуть. Жена, увидев это чудо, спросила: «Что это?». Протертость и провал на левой скуле, осмос, топкоут внутри почти полностью слез, декоративный слой снаружи растрескался. В лодке было около 300 л воды с мусором. Ездил смотреть три раза и все же решился. Погрузив лодку на прицеп, повез к себе. По дороге решил опробовать покупку. Скинул на ближайшем озерце, поставил 30-сильный мотор и совершенно спокойно «вышел на глиссер» с тремя седоками. Замерз-

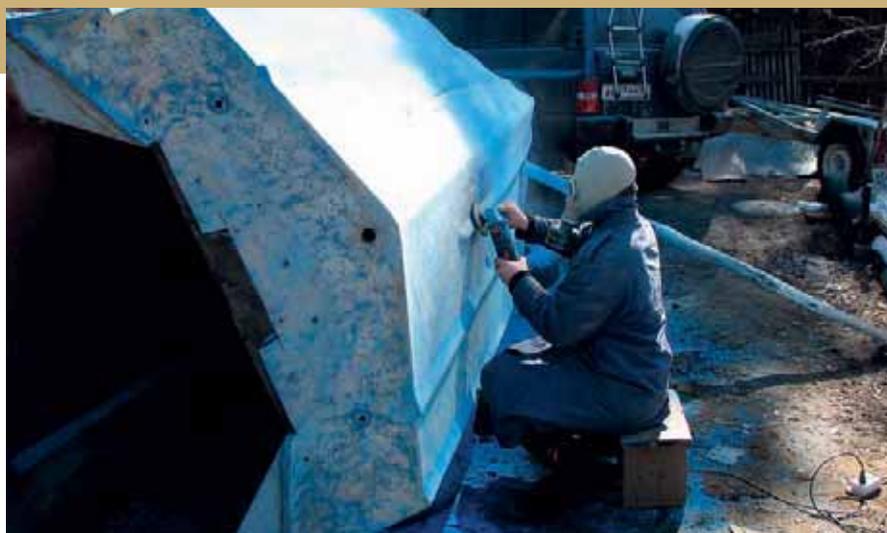
Зачистка старых покрытий – самая грязная часть работ по корпусу. Но делать ее необходимо, поскольку надлежащее качество декоративного покрытия – залог долгой службы пластика

С днищем получилось непросто. Сначала думал только прошкурить и покрасить, но попробовал и решил полностью восстановить. Обдирали его от старого декоратива вдвоем с сыном четыре дня, наш дачный участок при этом стал синим в окружности метров десять. Попутно отремонтировал провал и пробойну в корпусе, по килю приклеил две полосы стеклоткани. Да-

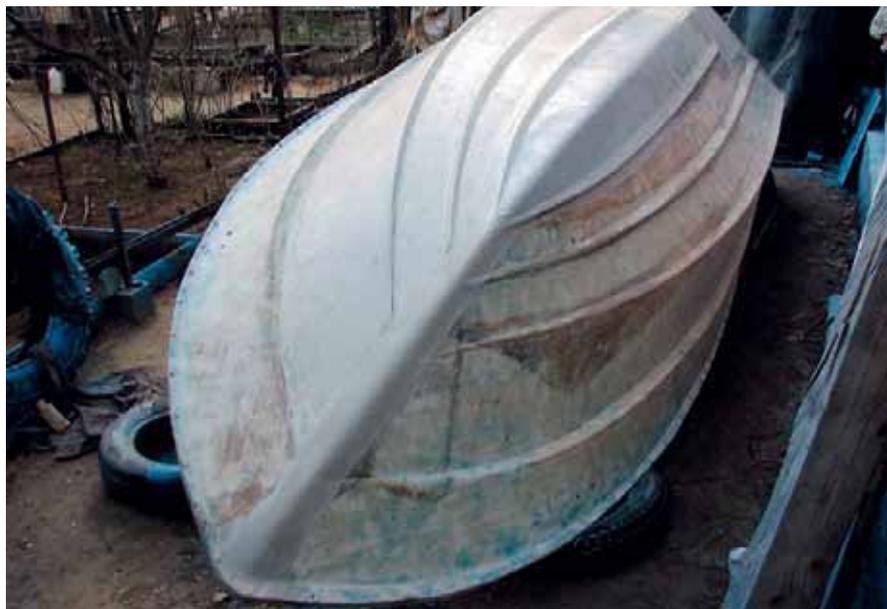
Корпус ошкурен до армирующей ткани

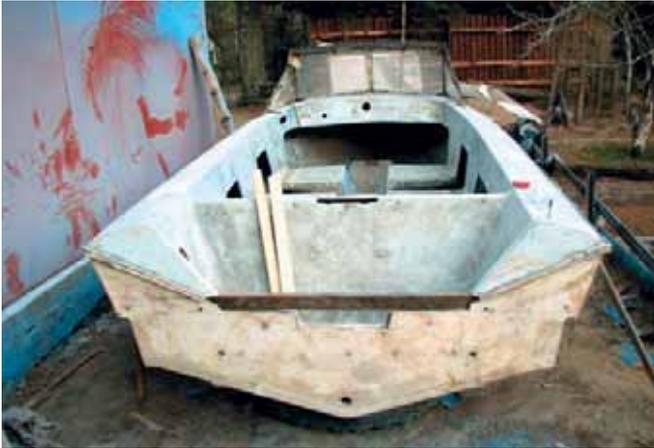
При неправильном хранении корпуса сильнее всего страдают деревянные заформовки. Конструкции транца необходимо обновить и усилить под более мощный мотор.

лее для установки мощного мотора следовало капитально усилить транец. Вклеил дубовую планку в вырез под исходную «низкую ногу». Для увеличения высоты транца внутри вставил прямоугольную трубу (стальная, зачищенная и покрашенная грунтом и оклеенная стеклотканью). Снаружи обвязал алюминиевым листом, все это посадил на эпоксидку и болты (латунь 6 мм).

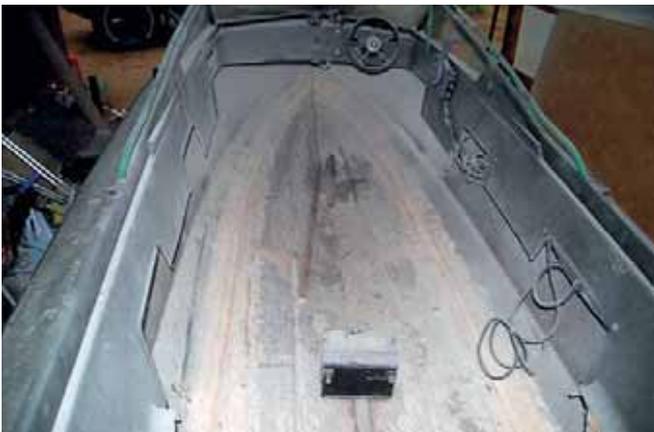
Весной вырезал все из кокпита, взял безмен и начал взвешивать. Мокрый пенопласт аварийной плавучести (напитавшийся за все годы) и пайолы потянули на 97 кг. Перевернув лодку,

в метре от транца увидел сильный прогиб около 5–6 см – диагноз подтвердился. Необходимо, кроме транца, усилить еще и днище, разумеется, продольным набором.

Вторая стадия работ – усиление днища новым набором. Старые пайолы сняты, намокший пенопласт удален, пластик днища зачищен.

В качестве днищевых наборов изначально задумывались два коробчатых П-образных стрингера шириной 40 см из пенопласта, обклеенные стеклотканью, но в процессе «на всякий случай» еще добавил прочности. Была куплена водостойкая фанера и строительный пенопласт толщиной 80 мм, практически, если верить рекламе, не впитывающий воду.

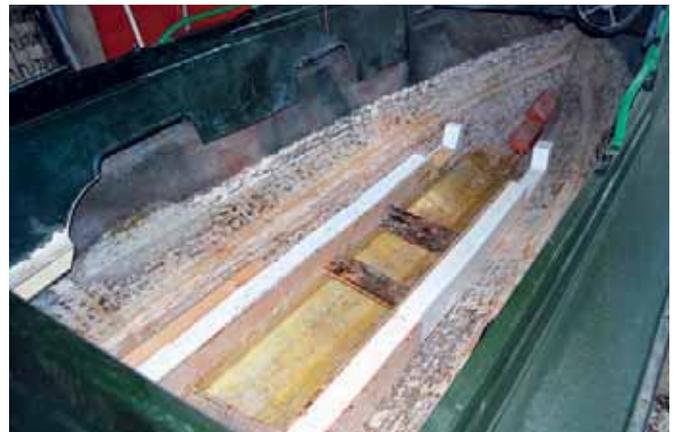
Днищевые стрингеры образованы П-образной обформовкой пенопластовых балок, расположенных вдоль реданов

Пенопласт вырезал по месту с минимальными зазорами, смолы и стеклоткани не жалел. Важно было ровно выставить днище на «стапеле» (подложенных кирпичках), чтобы «потом не было мучительно больно» за невыправленную кривизну. Пенопластовые балки положил в промежутки между продольными реданами, вырезал переборку форпика и упер стрингеры в нее. В носу вклеена горизонтальная переборка, полость под ней вентиля-

руемая, да и вообще все детали вклеены со шпигатами для вентиляции и стока воды в сторону транца. В самой корме стрингеры увеличиваются по высоте и примыкают к транцу, образуя «кницы». Для большей жесткости на стрингеры уложил фанеру и все оклеил двумя слоями стеклоткани марки 720 (самой плотной рогожки плотностью 720 г/м²), практически везде в два слоя, местами больше, но не меньше!

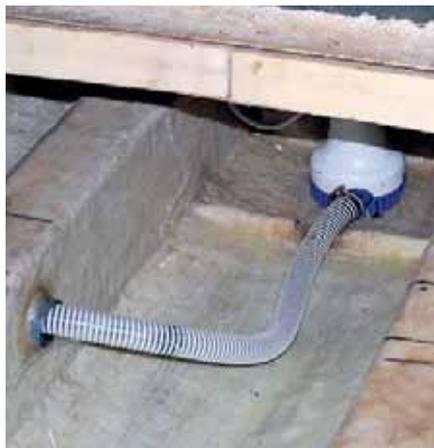
←Трюмная помпа необходима как по соображениям безопасности, так и для поддержания корпуса в сухости. Обязательны водопротоки-голубницы в наборе для стока воды к транцу.

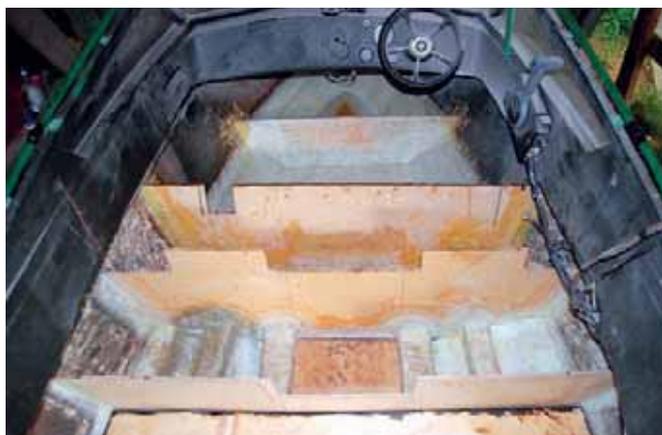
Стрингеры опираются на фанерные переборки, образуя вместе с пайолами мощный набор

По внутренней стороне скулы теперь тоже проложены фанерные полосы – надо же к чему-то крепить и пайолы, которые, дополняя стрингеры, сильно увеличивают общую жесткость корпуса на скручивание. Только успевай мешать смоле и мазать, а главное – как следует прикатать стеклопластик к поверхностям. Фанера в несклеенных местах обработана двумя слоями «Пинотекса». Пайолы установлены на санитарный силиконовый герметик и прикручены латунными саморезами, с внутренней стороны покрыты двумя слоями «Пинотекса» и проклеены по углам одним слоем стеклоткани. Воз-

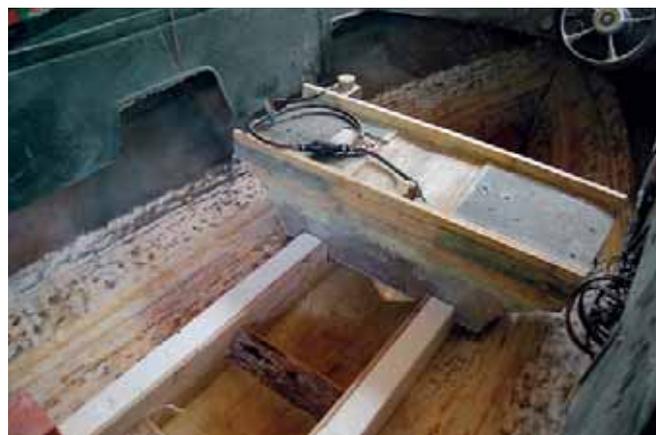
Под сиденьем водителя – отсек для топливного бака
