Капитальный ремонт деревянных яхт

Часть третья

Замена килевой балки

Подготовил Олег Капранов. Фото Константина Смирнова

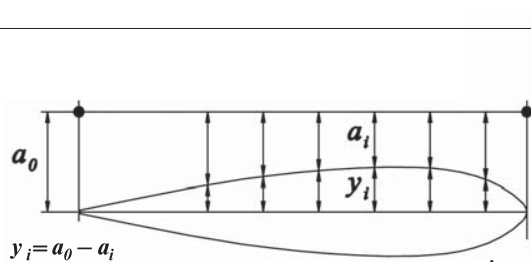
Рис. 2. Схема измерения поперечных размеров киля

Подготовка к ремонту включала довольно много позиций. Мы сняли размеры килевой балки. Замерить длину и высоту килей не представляло проблем. Форма килей в горизонтальной плоскости несколько сложнее и представляет собой симметричный крыльевой профиль. Его поперечные размеры по длине были измерены от внешней базы — струны, натянутой параллельно диаметральной плоскости яхты (рис. 2).

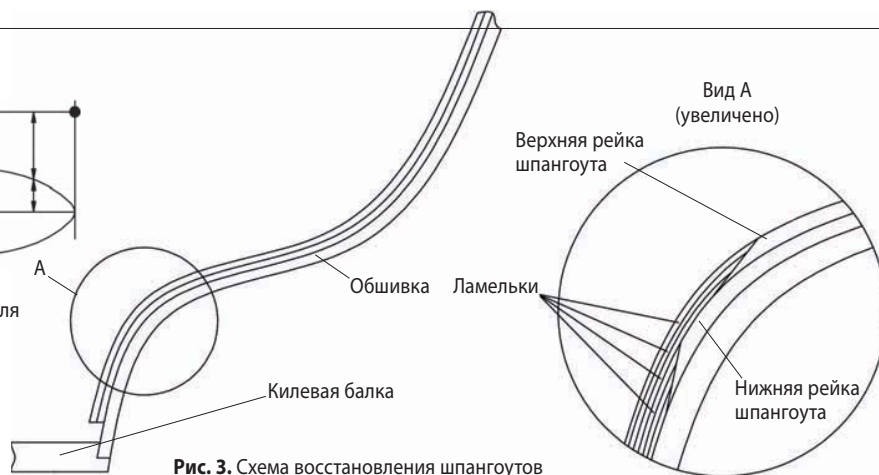
Рис. 3. Схема восстановления шпангоутов

Дерево шпангоутов оказалось крепким. Поэтому неожиданным для нас после снятия поперечных металлических полос было то, что все флортимберсы треснули по линии заклепок и поэтому не участвовали в обеспечении прочности подводной части корпуса. Трещины заканчивались на высоте примерно полуметра от киля. Объяснить появление этих трещин можно только экстремаль-

ными продольными нагрузками, возникшими в процессе эксплуатации, например, посадками на мель. Таким образом, только после демонтажа была заполнена значительная часть дефектной ведомости и, соответственно, выявлен потребный объем ремонтных работ.

У шпангоутов, состоящих из двух дубовых реек, вырубали треснувшую часть, разнося по высоте. «Ус» на нижней рейке, отстоял от «уса» на верхней рейке шпангоута на 100–200 мм. Длина каждого «уса» составляла около трех величин ширины рейки, т.е. около 100 мм. Шпангоуты восстанавливали из дубовых ламелек 5-миллиметровой толщины. Ламельки соединялись в небольшие пакеты равные по толщине каждой рейке шпангоута, у пакета выстрагивалась встречная часть «уса» (рис. 3). Поскольку обшивка корпуса, кроме шпунтового пояса, не была демонтирована, то ламельки намазывали клеем и притягивали, но не приклеивали, пакет к обшивке болтами и струбцинами, а затем прикрепляли болтами, изготовленными из

медных гвоздей диаметром 5 мм. Один из болтов в обязательном порядке проходил сквозь каждое соединение «на ус». Из-за большой площади склеивания в целях экономии средств дорогостоящий клей-герметик заменили на эпоксидную смолу «ЭД-20». Восстановление флортимберсов оказалось достаточно трудоемким и заняло около месяца. Эта работа не была запланирована, что не позволило завершить ремонт, как планировалось, в 2005 г.
