Влад Багров

Вторые 30 часов «китайца»

НАША ЭКСПЕРТИЗА

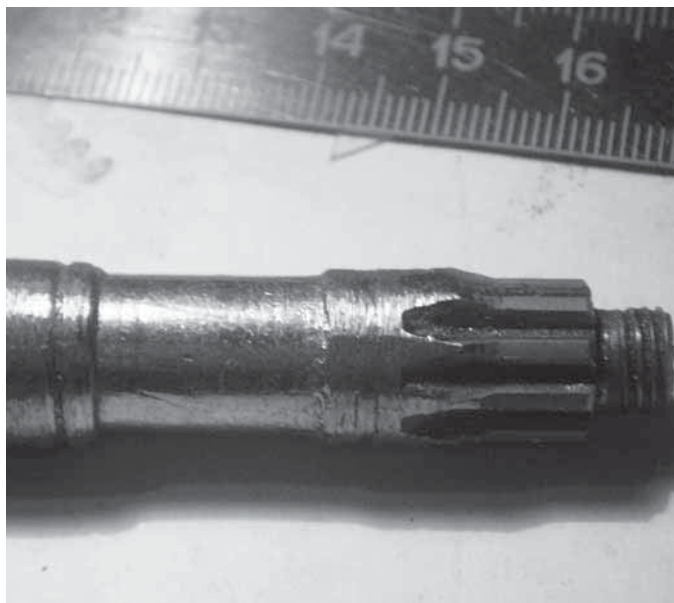
В лаборатории строительной механики корабля СПбГМТУ было произведено материаловедческое исследование вертикального вала подвешного мотора, пришедшего в неисправное состояние в связи с большим износом беговой дорожки нижнего игольчатого подшипника.

Внешний вид изношенной беговой дорожки (общий вид – на рис. 1, снимок поверхности под микроскопом – рис. 2) оказался идентичен случаю износа подшипников по причине малой твердости поверхности качения (рис. 3).

Для уточнения причин повреждения были проведены замеры твердости беговой дорожки. Твердость материала вала оказалась равной 35 HRC (шкала твердости по Роквеллу), что значительно меньше, чем рекомендуется справочниками. Например, каталог ФАГ (Кугельфишер, Шафер и др., каталог 41500 RuA) требует, чтобы твердость беговых дорожек игольчатых подшипников составляла 58–65 HRC, а глубина цементации должна равняться при этом 0.4–1 мм.

По данным проверки можно заключить, что причиной значительного износа беговой дорожки игольчатого подшипника стала ее малая твердость. Что, в свою очередь, послужило причиной этого недостатка – нарушения технологии на предприятии-изготовителе или брак сторонних поставщиков – можно только предполагать. ✘

Рис. 1. Внешний вид изношенной части вертикального вала

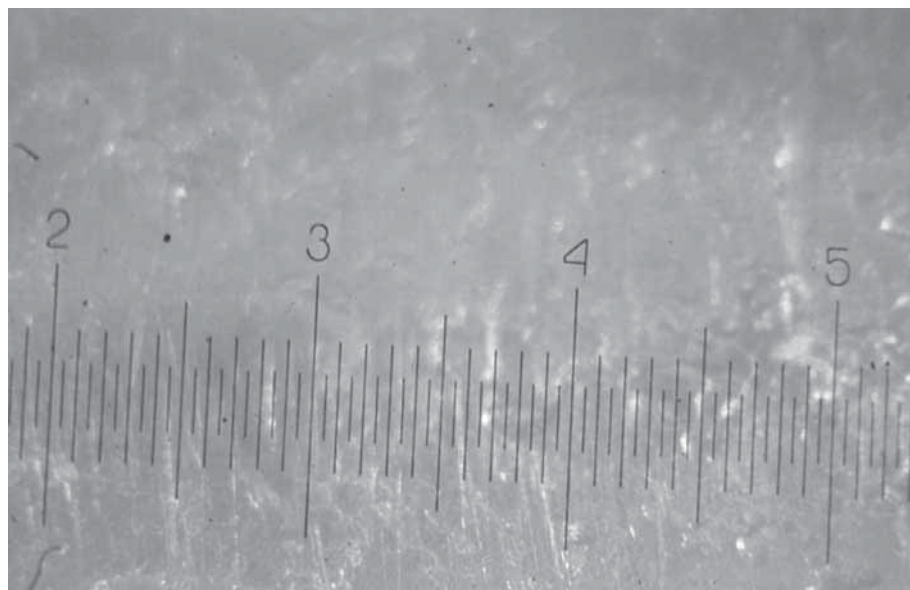
Рис. 2. Снимок с увеличением поверхности изношенной части (цена деления – 0.05 мм)

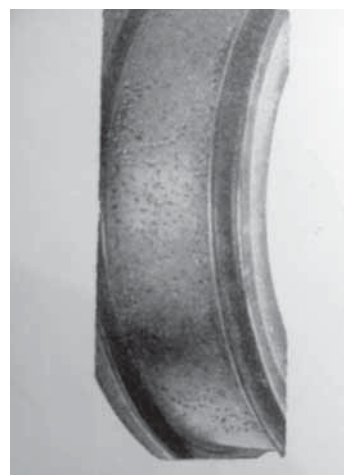
Рис. 3. «Пористость» на дорожке качения кольца роликоподшипника вследствие недостаточной твердости (взято из книги: Бейзельман Р. Д., Цыпкин Б. В. Подшипники качения. М., 1959)
