Ремонт алюминиевого корпуса

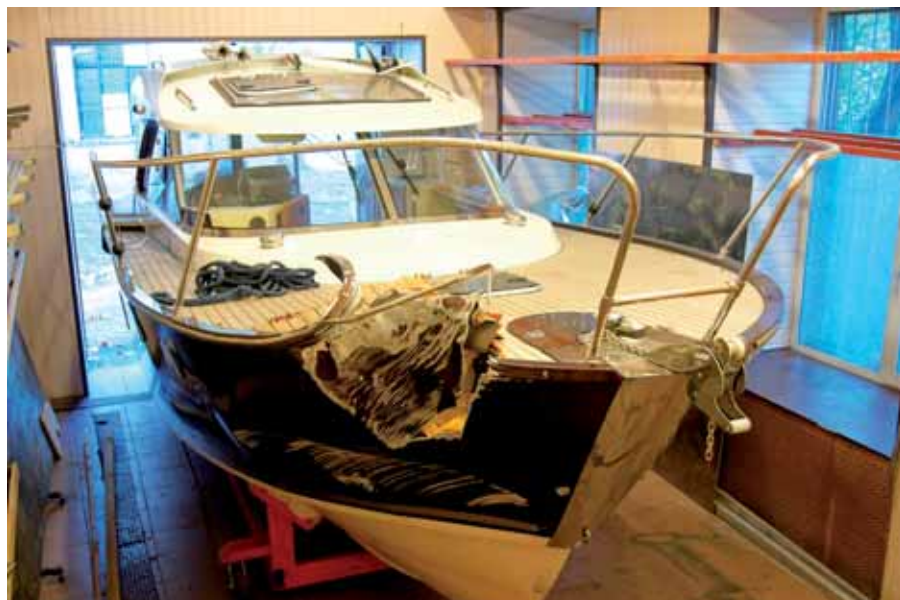
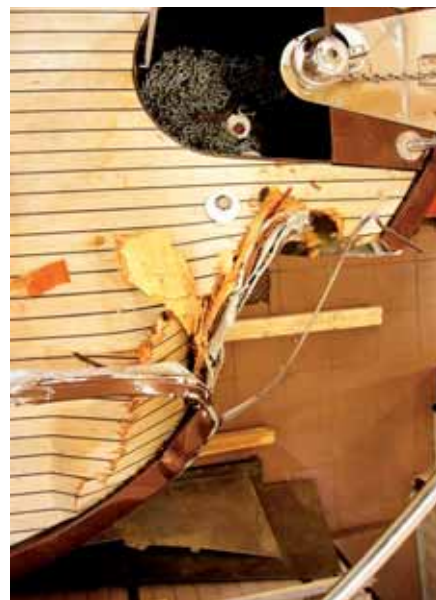
После одного такого случая у нас на верфи «Сабуров Дизайн» оказался алюминиевый катер, пострадавший от столкновения на крейсерской скорости с гранитной опорой моста. Со слов экипажа, инцидент произошел в условиях плохой видимости и отсутствия освещения согласно навигационным правилам. Удар в угол опоры пришелся с сорокапроцентным пере-

крытием прямо по курсу правым бортом. Произошло локальное смятие и разрыв металла на стыке борта и палубы на глубине около 30 см и площади 0.5 м². Получив такого характера пробоину в верхней части надводного борта, катер добрался до места базирования своим ходом. Пострадавшим была оказана медицинская помощь, и на сегодня все живы-здоровы.

Мощнейший удар 2.5-тонного корпуса о гранит опоры, хотя и вызвал серьезные повреждения, тем не менее, не разрушил алюминиевого корпуса катера. При практически лобовом ударе деформации и трещины не ушли ниже ватерлинии. А распространение более мягких и упругих деформаций вдоль борта к корме не пошло дальше третьего шпангоута. На 30 см носовой палубы рядом с форлюком (этот совсем не пострадал – крышка закрывается и открывается как ни в чем не бывало) тиковый настил словно выгрызен. Транец и силовой набор за ним целы –

мощный тяжелый мотор как будто их пощадил. Прочие детали тоже не пострадали от направленных в нос инерционных перегрузок, есть только трещина в лобовом стекле правого борта. Осмотр закончили с таким резюме: «пароход» все-таки легко отделался.

Тем не менее, с разрушениями и пробойной справиться можно, только удалив разорванную и смятую часть обшивки борта и палубы площадью порядка 2 м². Для 7-метрового корпуса это довольно много, возможна общая потеря устойчивости его формы и скручивание в продольной оси из-за «разнонапряженности» лишенной части обшивки половины корпуса. Поэтому ремонт производили, выставившись в кильблоках по обводам днищевой части.

Перед вырезанием дефекта – еще более детальный осмотр с ярким светом на предмет неучтенных трещин, дабы не пропустить и, возможно, захватить их в зону удаления. Разметка реза с учетом допуска – первая внутренняя линия предварительная, вторая, снаружи, точная, дальше которой заступать уже нельзя – там либо не-

удобное пересечение с внутренними конструкциями, либо допуск на последующую сварку. После вскрытия вид распотрошенного катера и доступный взорам внутренний интерьер с полированной мебелировкой несколько шокировал, словно в анатомическом театре, но при последних резах покоруженной обшивки корпус хоть и подрагивал, но все осталось на своих местах, и это успокаивало. Резали сначала ровно в углах, оставляя радиусы по линии реза, затем уже от середины к краям чтобы было меньше потрясений и «отпрыгиваний» металла.
