Игорь Лагутин

Редуктор мотора «Нептун 25»: разбираем и разбираемся...

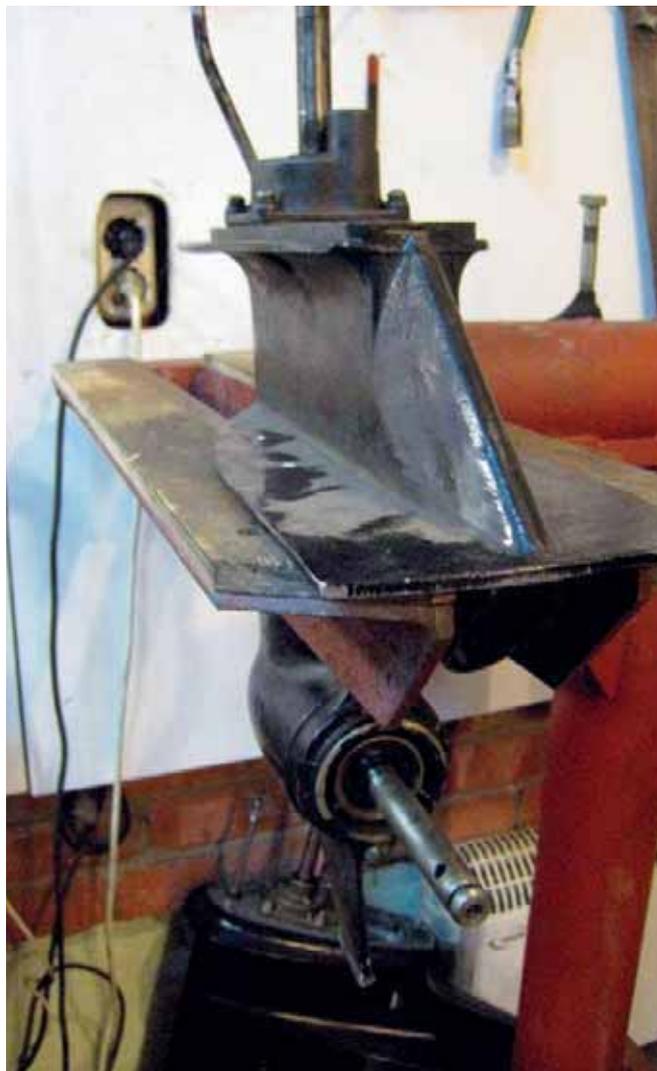
После этого вынимаем стакан, внутри которого находится обойма роликового подшипника вертикального вала. Его надо выпрессовывать, предварительно измерив расстояние от его верхнего среза до среза корпуса редуктора. В нашем случае это расстояние составило 19.7 мм. Выпрессовывать стакан можно при помощи болта соответствующей длины,

гайки, шайб и деревянного (или металлического) бруска с отверстием. Мы использовали металлический брусок с соответствующим отверстием. Полностью вынимать стакан не надо, достаточно «приподнять» его на 10 мм, и шестерня вертикального вала «провалится» в корпус редуктора. Далее надо вынуть шестерню, которая находится в глубине корпуса (за шестерней вертикального вала).

6. «Стакан», в котором расположен роликовый подшипник вертикального вала, оказался немного провернут относительно масляного канала, но отверстие, для того чтобы масло смазывало подшипники, оказалось вполне функциональным – следов износа на подшипниках нет

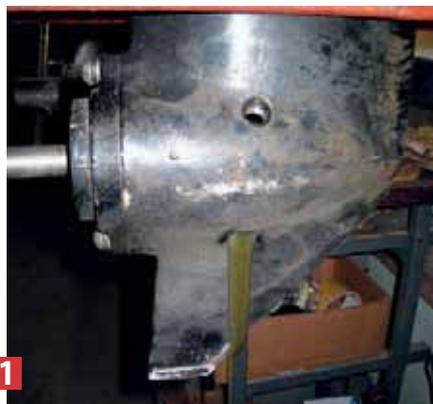
1. Воды в редукторе не оказалось, масло МС-20

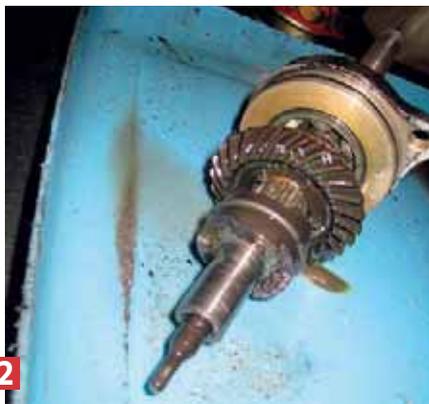
2. «Грибок» и механизм реверса «в сборе». При демонтаже «фигурный палец» может выпасть

Далее вынимаем вал и все, что находится на нем. Поскольку во всех зазорах находится масло, вал и шестерни благодаря эффекту прилипания выходят вместе. Сложности могут возникнуть только с упорным фигурным пальцем, который довольно свободно входит в отверстие механизма переключения реверса – он может выпасть.

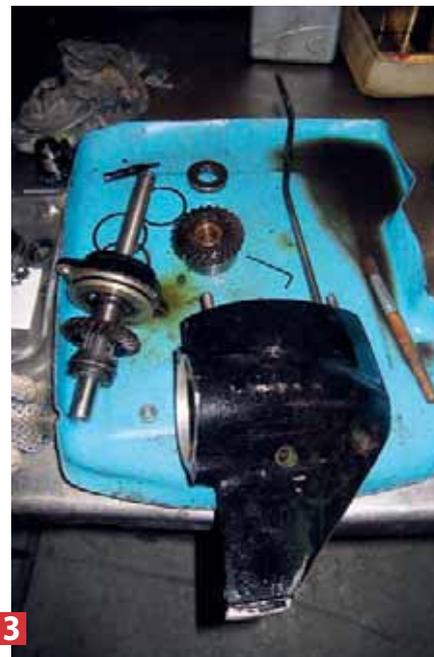
3. Корпус редуктора и его начинка после промывки. Все, на первый взгляд, исправно

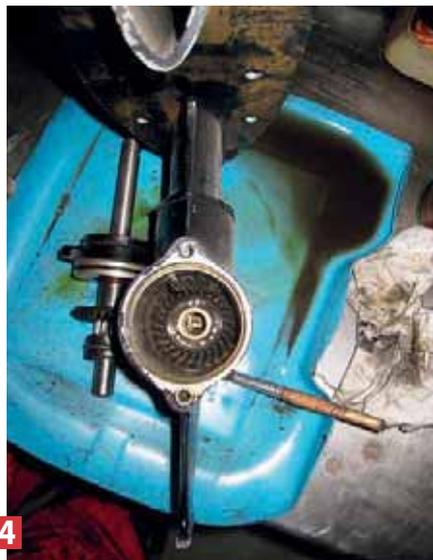
4. Для того чтобы вынуть «внутренние» шестеренки, необходимо отделить корпус редуктора

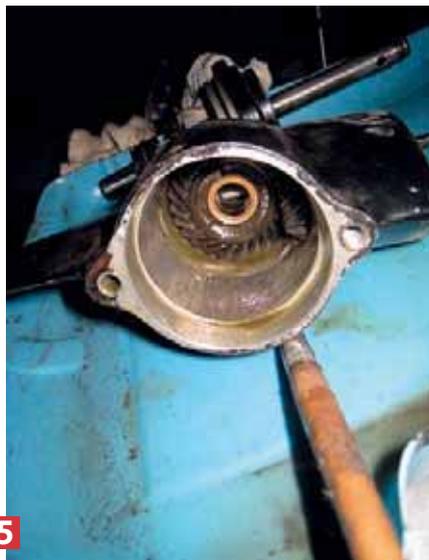
5. Обработка внутренней части корпуса редуктора поначалу кажется сомнительной, однако «на скорость» это не влияет

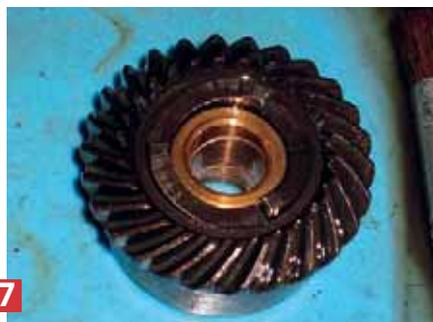
Да, следы нечеткого включения реверса на выступах шестеренок мы нашли, но это – следствие, а не причина.

7. На шестерне хорошо видны «сточенные» места – последствия нечеткого включения

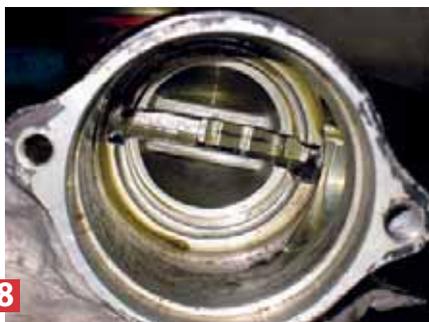
8. Непосредственный «переключатель» реверса – хорошо видна выработка (черная полоса)

Теперь мы соберем все в обратной последовательности, настроим механизм включения и будем ждать весны.

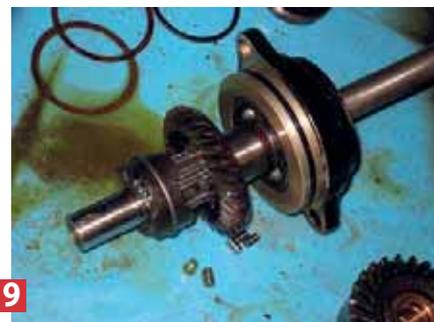
9. При разборке надо уделить внимание роликам подшипника вертикального вала, резиновым уплотнениям (кольцам) и «юстировочным» кольцам. При сборке их нужно поставить на свои места

При дальнейшей разборке механизма стоит помнить, что шестерни устанавливаются с настроечными кольцами, которые не стоит терять – их следует установить при сборке на прежние места.
