Вадим Манухин, Александр Кульцеп

# Ремонт деревянных яхт

(окончание)

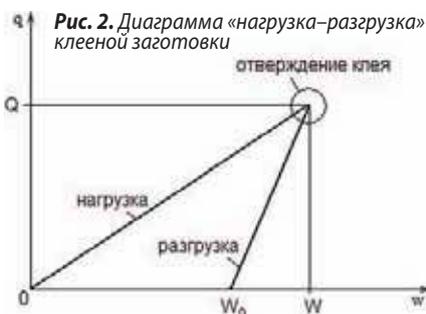
стенде слои деформируются отдельно друг от друга, и их суммарная жесткость на изгиб равна сумме жесткостей отдельных слоев  $n \times t^3 \times b/12$ . После затвердевания клея, при разгрузке слои работают совместно как один. Их суммарная жесткость будет уже равна  $(n \times$

$t)^3 \times b/12$ . Допуская, что при нагружении во время склейки и при разгрузке после нее древесина работает линейно-упруго (рис.2), можно составить выражение для нагрузки  $Q$ , требующейся для изгиба отдельных слоев заготовки до прогиба  $W$  в виде  $Q = k \times [n \times t^3 \times b/12] \times W$ , где  $k$  – размерный коэффициент, зависящий от длины заготовки, устройства стенда и вида древесины. Разгрузка после склейки от нагрузки  $Q$  до нуля описывается зависимостью  $Q = k \times [n \times t^3 \times b/12] \times (W - W_0)$ , где  $W_0$  – остаточный прогиб после разгрузки. Из этих выражений можно найти соотношение  $W/W_0 = n^2/(n^2 - 1)$ . Таким образом, при двух слоях
