Аркадий Смекалов,
фото из архива автора

Восстановление яхты «Звезда»

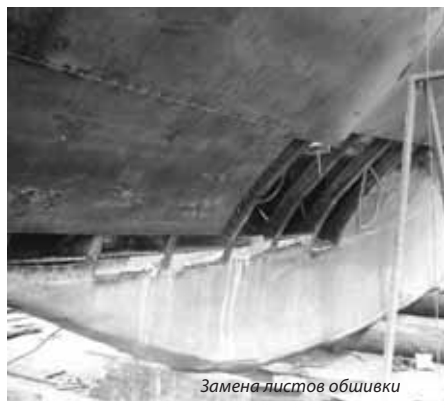
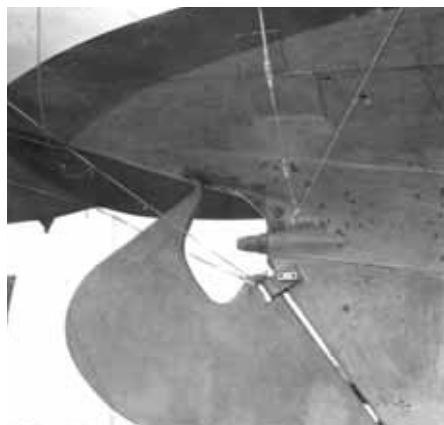
Палуба была изготовлена из лиственницы. Крепление брусков производилось оцинкованными коваными гвоздями квадратного сечения, забитыми наискосок в бимсы. Бимсы изготовлены натесными из дуба высотой в сечении до 240 мм. За десятилетия некоторые комингсы надстроек из тика прогнили на 40 мм от палубы.

Снаружи и внутри остались следы оцинковки, а сверху местами сохранился свинцовый сурик с хорошей адгезией к металлу. В местах палубных протечек обшивка изнутри глубоко прокорродировала. Подводная часть борта была покрыта эмалью, которая потрескалась и была сбита молотками в 50-х годах. Впоследствии ее красили обычными российскими методами.
