Самостоятельный ремонт яхты «Картер 30»

Часть вторая. Реконструкция узла сопряжения мачты и корпуса

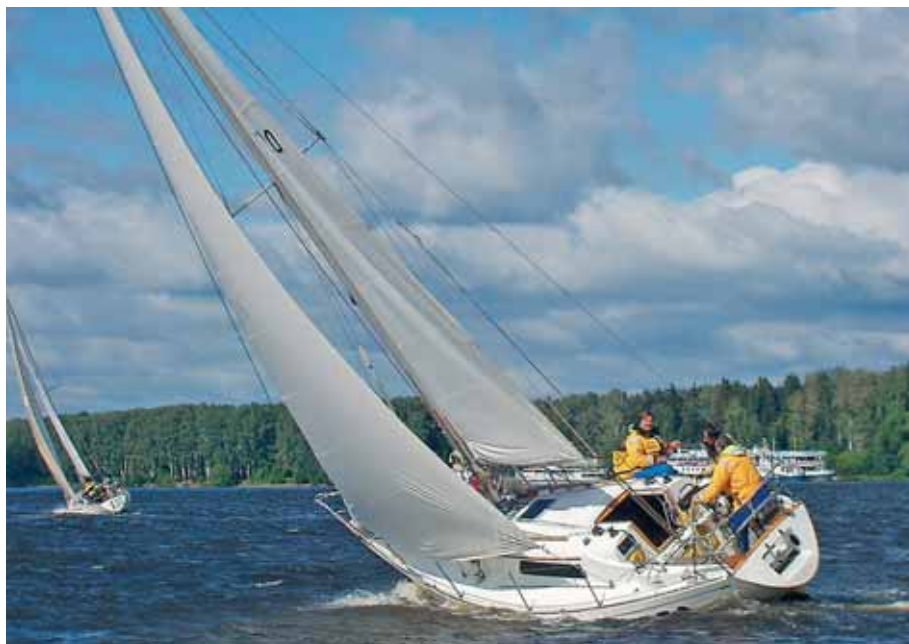
Проблем здесь не просто много, а очень много:

- мачта установлена на степс, т. е. проходит сквозь крышу рубки;
- переборка – не целостная, гниет снизу и не имеет связей с корпусом;
- совмещенные вант-путенсы основных и топовых вант имеют конструктивный недостаток, по сути – конструкторский просчет по прочности;
- из-за наличия струны крыша рубки локально продавлена; наполнитель (бальза) весь сгнил.
