Шесть лет с «Honda 2»

Борис и Виталий Синильщиковы.

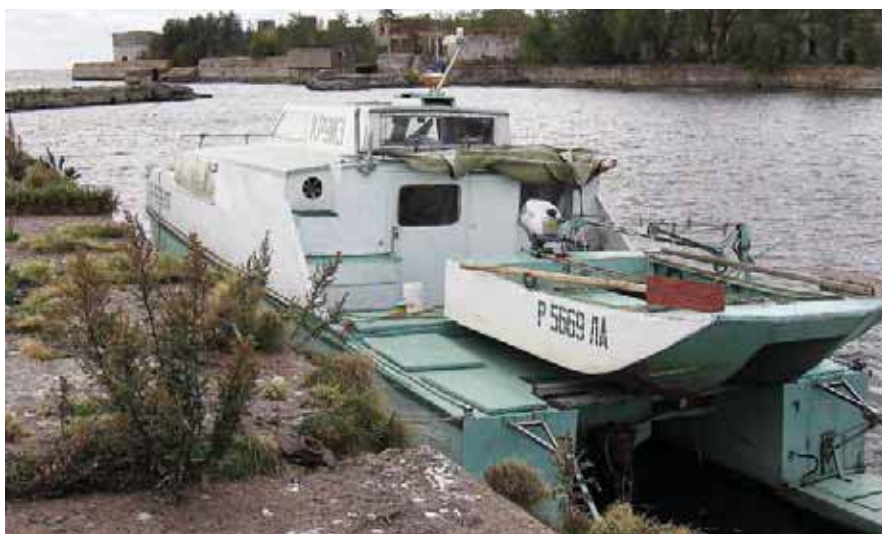
Однако уже через несколько часов работы мы столкнулись с первой неполадкой: обороты медленно падали, и мотор глох. Если при этом скинуть обороты до холостых, то мотор продолжал работать, и через некоторое время удавалось выйти на нормальные обороты. Решили прочистить топливный фильтр и с трудом его нашли – им оказалась микросеточка, расположенная в расширении топливного шланга под баком. Однако сбои продолжались, причем, как мы заметили, чаще они возникали тогда, когда в баке мало топлива. Подложили под струбцины фанерки таким образом, чтобы ось мотора уходила под корму и бак оказался выше карбюратора (при вертикальном положении оси мотора дно топливного бака находится практически на одном уровне с жиклером карбюратора). Это помогло, но перебои все равно изредка возникали. Наконец, разобрал в десятый раз карбюратор, мы обратили внимание на то, что легкий пластмассовый игольчатый клапан при опускании поплавка иногда заводится и только после его полного опускания отрывается от

седла. Мы аккуратно скруглили острые кромки клапана, так как нам показалось, что на них имеются заусенцы, и это явление прекратилось.
