Аварии яхт «Экватор» и «Фантом»

Предварительные выводы

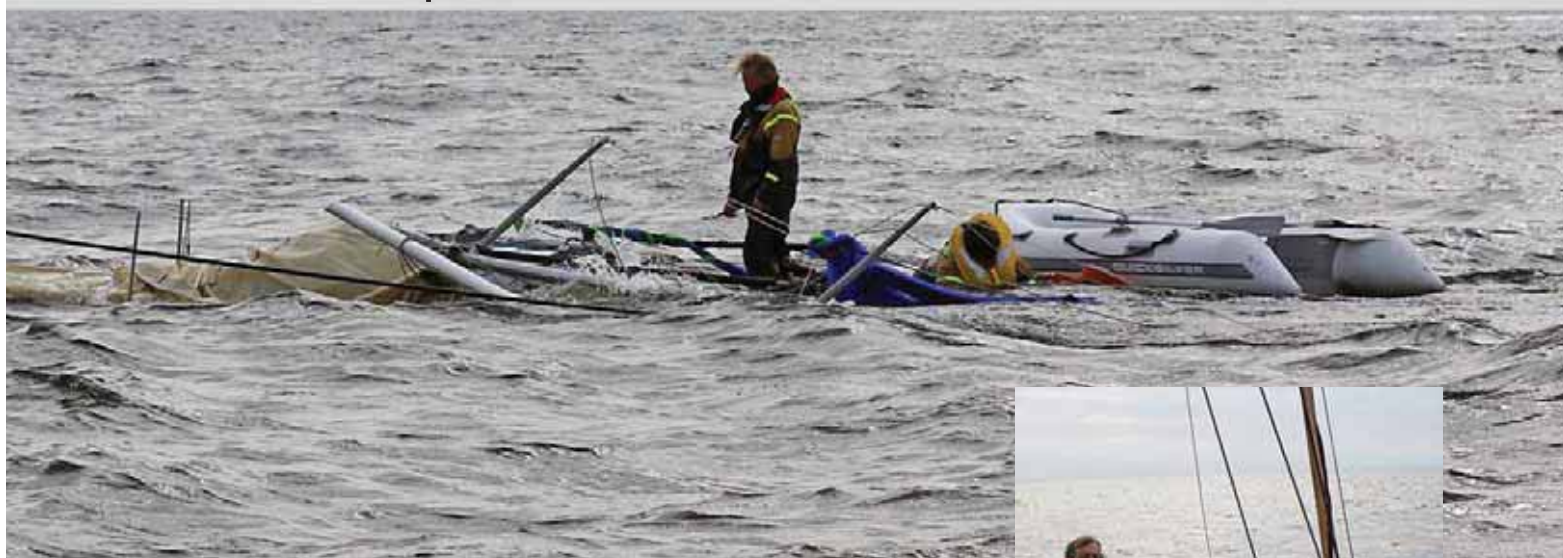
Этим летом на двух яхтах класса Open 800 – «Экватор» и «Фантом», (обе – проекта «Эльф-800») были потеряны балластные фальшкили. Яхта «Экватор» смогла своим ходом вернуться в гавань, «Фантому» повезло меньше: он лишился фальшкиля при пятибалльном ветре в Финском заливе на лавировке и сразу же перевернулся.
