Старый «пластик» исправно служит

Иван Шулькин. Фото автора

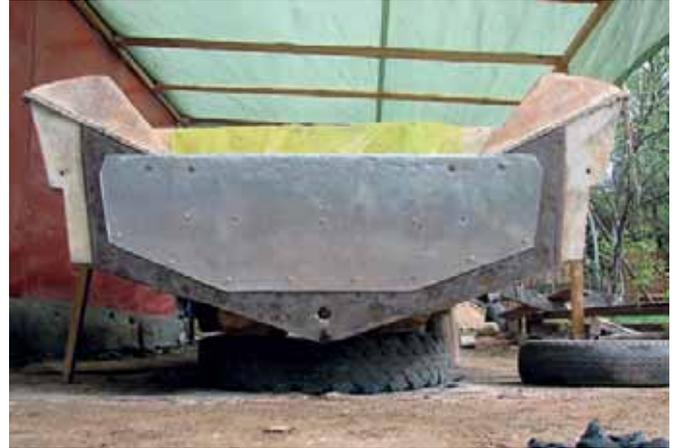
При неправильном хранении корпуса сильнее всего страдают деревянные заформовки. Конструкции транца необходимо обновить и усилить под более мощный мотор.

лее для установки мощного мотора следовало капитально усилить транец. Вклеил дубовую планку в вырез под исходную «низкую ногу». Для увеличения высоты транца внутри вставил прямоугольную трубу (стальная, зачищенная и покрашенная грунтом и оклеенная стеклотканью). Снаружи обвязал алюминиевым листом, все это посадил на эпоксидку и болты (латунь 6 мм).
