Капитальный ремонт деревянных яхт

Часть третья

Замена килевой балки

Подготовил Олег Капранов. Фото Константина Смирнова

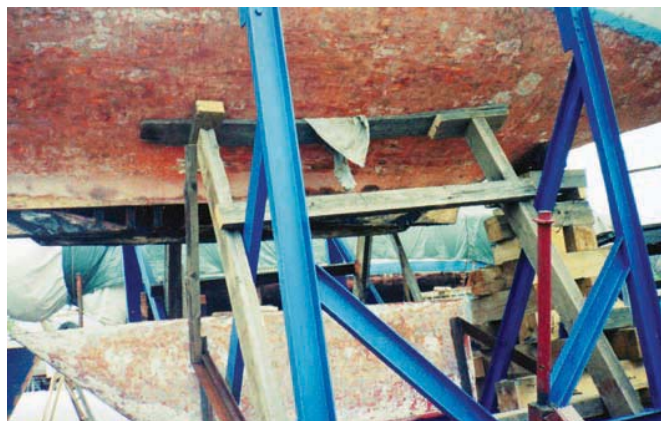
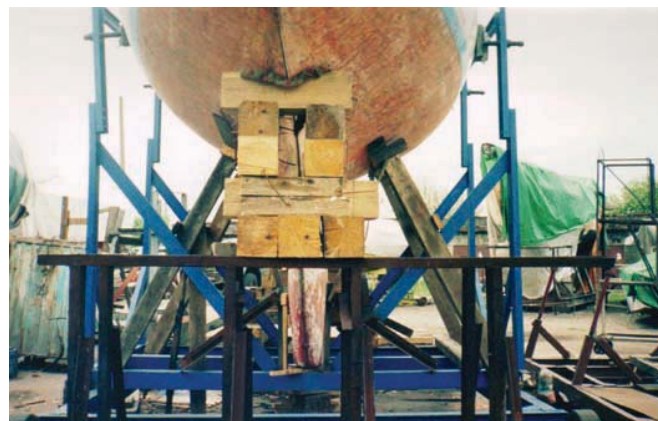
Впоследствии, при разборке киля, было выявлено, что дерево киля про-

гнило вдоль линии ржавеющих болтов, крепящих фальшкиль, и образовалась продольная трещина по диаметральной плоскости, не проходящая только по верхнему, доступному для обзора, слою килевой балки.

Дерево шпангоутов оказалось крепким. Поэтому неожиданным для нас после снятия поперечных металлических полос было то, что все флортимберсы треснули по линии заклепок и поэтому не участвовали в обеспечении прочности подводной части корпуса. Трещины заканчивались на высоте примерно полуметра от киля. Объяснить появление этих трещин можно только экстремаль-

ными продольными нагрузками, возникшими в процессе эксплуатации, например, посадками на мель. Таким образом, только после демонтажа была заполнена значительная часть дефектной ведомости и, соответственно, выявлен потребный объем ремонтных работ.
