Еще раз про «Картер 30»

Вадим Волостных, капитан яхты «Шанс»

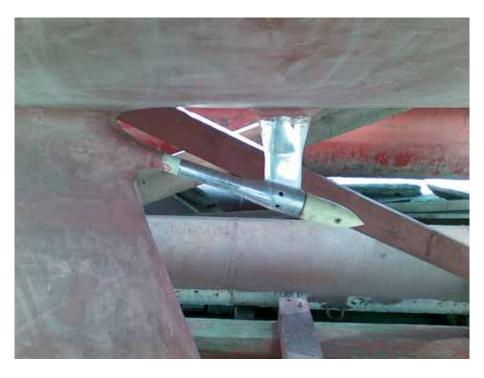
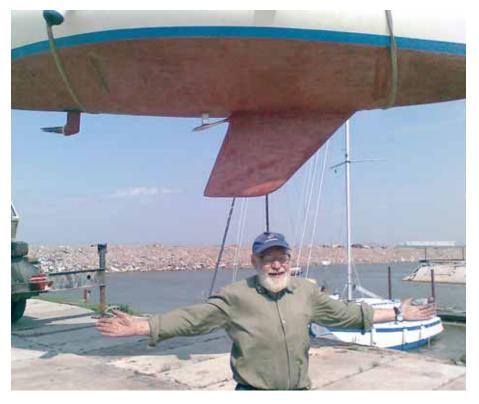
Так как бы я поступил, не будь у «Шанса» дейдвуда? Пожалуй, сделал бы «зализ» высотой во всю высоту стеклопластиковой части киля и длиной не

менее 500 мм. Для формообразования следует приготовить стеклотекстолитовую кницу толщиной 8-12 мм (не более), установил бы ее в ДП (можно на шпильках М6), а затем сформировал бы гребень из стеклопластика. В нос ламинат должен простираться не менее чем на половину хорды киля. А толщина его у кормовой кромки плавника должна быть не менее 20 мм на каждый борт. Обводы ухудшаются ненамного, а проблема «жесткой точки» будет решена радикально.
